Commune : **AUCH**Rivière : **Le Gers****Vue vers l'aval dans la rue Irénée David.****1** Repère(s) sur le site**GÉNÉRAL****Unité de gestion :** Garonne-Tarn-Lot**Code :** GTL\_S\_1670**Date de mise à jour :** 10/10/2017**Auteur :** SPC GTL

**GÉNÉRAL****Code :** GTL\_R\_3234**Date de mise à jour :****Auteur :** SPC GTL

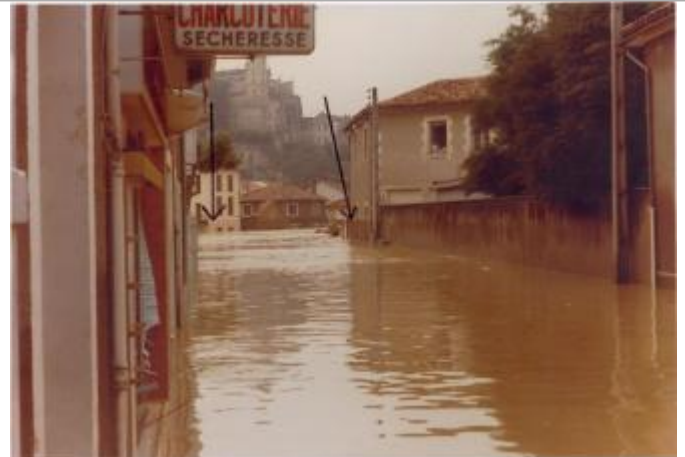
Photo du recensement d'origine. auteur photo : Klaus MARONNA

**8 juillet 1977**Nature de l'inondation : **Débordement de cours d'eau**Altitude calculée de l'eau : **non déterminé**Nature du repère : **Photographie****Commentaires :** Photographie prise pendant la décrue. La crue a laissé une trace d'humidité nette sur les bâtiments (flèches). Source: Simone Progin - photographe.

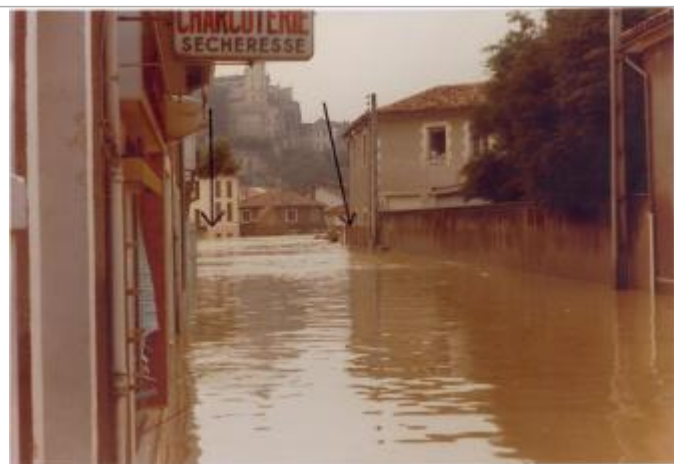
Laisses de crues toujours présentes lors du relevé des traces en juillet 2015, travail de terrain en géographie © Franck DAVID

Photo du recensement d'origine. auteur photo : Klaus MARONNA
