Commune : **AUCH**Rivière : **Le Gers****Vue vers l'amont dans la rue d'ASSA.****1** Repère(s) sur le site**GÉNÉRAL****Unité de gestion :** Garonne-Tarn-Lot**Code :** GTL\_S\_1666**Date de mise à jour :** 10/10/2017**Auteur :** SPC GTL

**GÉNÉRAL****Code :** GTL\_R\_3235**Date de mise à jour :****Auteur :** SPC GTL

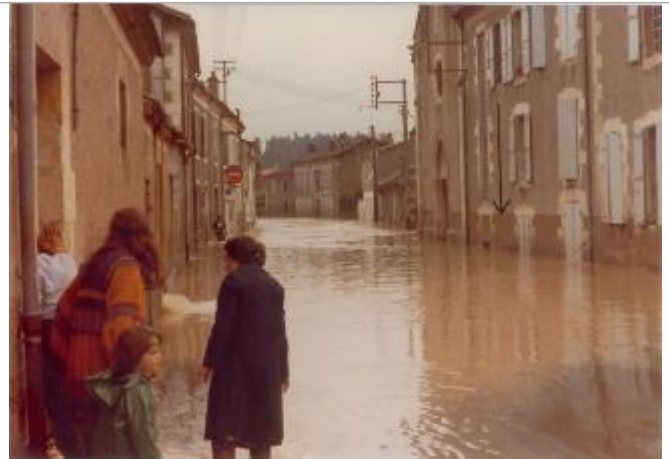
Photo du recensement d'origine. auteur photo : Klaus MARONNA

**8 Juillet 1977**Nature de l'inondation : **Débordement de cours d'eau**Altitude calculée de l'eau : **non déterminé**Nature du repère : **Photographie****Commentaires :** Photographie prise pendant la décrue. La crue a laissé une trace d'humidité nette sur les bâtiments (flèche). Source: Simone Progin - photographe.

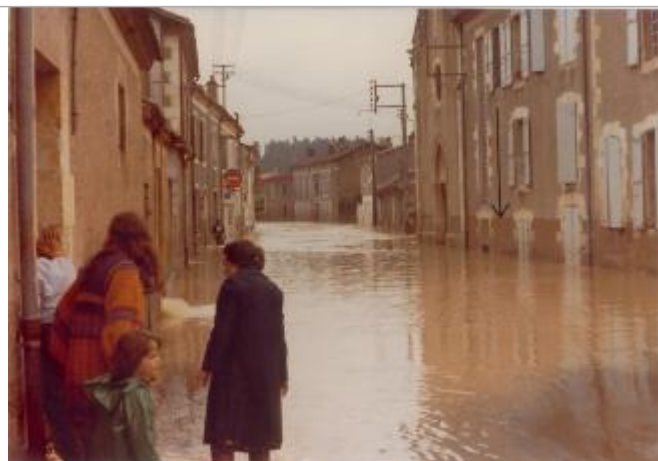
**MARQUE****Maximum de l'inondation :** Oui**Visibilité :** Non**État du repère :** Disparu**Pérennité :** Non renseigné**Repère calculé :** Non**PHEC :** Non renseigné**SOURCE DE REPÉRAGE :** ALBUM PHOTOGRAPHIES DE CRUES DES AFFLUENTS DE RIVE GAUCHE DE LA GARONNE ENTRE LA SAVE ET LA BAÏSE (K MARONNA) -**Type de repérage :** Campagne de terrain post-inondation**Organisme :** Bureau d'études**NIVELLEMENT D'ORIGINE****Méthode :** Non renseigné**Organisme :** Inconnu**Référence nivelée :** Autre type de référence**Système altimétrique :** NGF IGN 1969 (système normal)

Photo du recensement d'origine. auteur photo : Klaus MARONNA
