Commune : AUCH

Rivière : Le Gers

## Vue sur l'angle place de Verdun / avenue de l'Yser.

**1** Repère(s) sur le site**GÉNÉRAL****Unité de gestion :** Garonne-Tarn-Lot**Code :** GTL\_S\_1700**Date de mise à jour :** 10/10/2017**Auteur :** SPC GTL

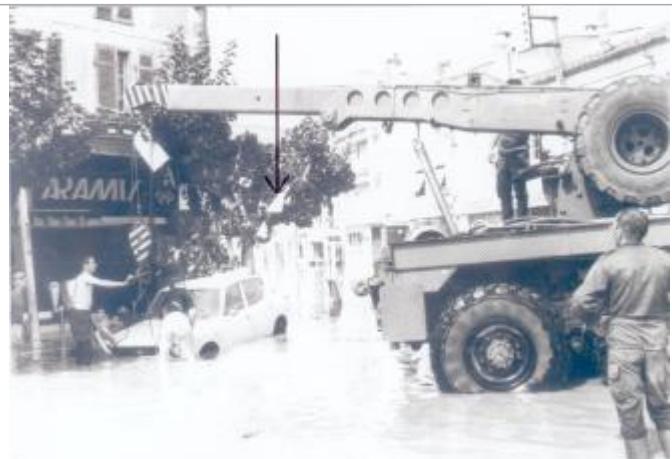
Photo du recensement d'origine. auteur photo : Klaus MARONNA

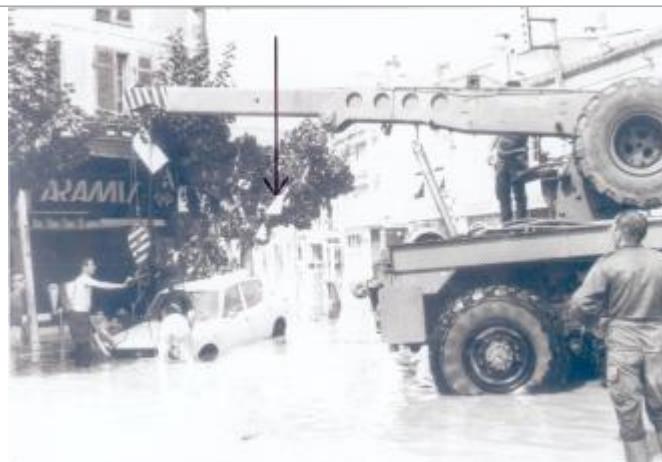
Nature de l'inondation : **Débordement de cours d'eau**Altitude calculée de l'eau : **non déterminé**Nature du repère : **Photographie****Commentaires :** La photographie a été prise pendant la décrue. Les débris d'inondation accrochés dans l'arbre (flèche) témoignent d'une hauteur de submersion qui a avoisiné 2 - 50m. Source: crédit photo Dépêche du Midi**GÉNÉRAL****Code :** GTL\_R\_3247**Auteur :** SPC GTL**Date de mise à jour :**

**MARQUE****Maximum de l'inondation :** Oui**Visibilité :** Non**État du repère :** Disparu**Pérennité :** Aucune**Repère calculé :** Non**PHEC :** Non**SOURCE DE REPÉRAGE : ALBUM PHOTOGRAPHIES DE CRUES DES AFFLUENTS DE RIVE GAUCHE DE LA GARONNE ENTRE LA SAVE ET LA BAÏSE (K MARONNA) -****Type de repérage :** Campagne de terrain post-inondation**Organisme :** Bureau d'études**NIVELLEMENT D'ORIGINE****Méthode :** Non renseigné**Organisme :** Inconnu**Référence nivélée :** Autre type de référence**Système altimétrique :** NGF IGN 1969 (système normal)**Différence entre le niveau d'eau et la référence (en m) :** 2.500 m
