Commune : NERAC

Rivière : La Baïse

## Le Petit Nérac (photos de crues)

**Unité de gestion :** Garonne-Tarn-Lot**Code :** GTL\_S\_1062**Date de mise à jour :** 12/11/2019**Auteur :** SPC GTL

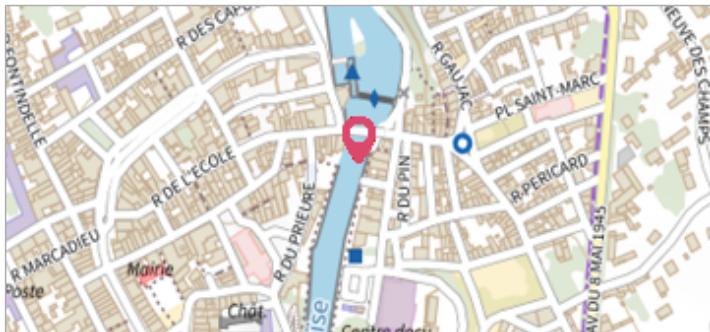
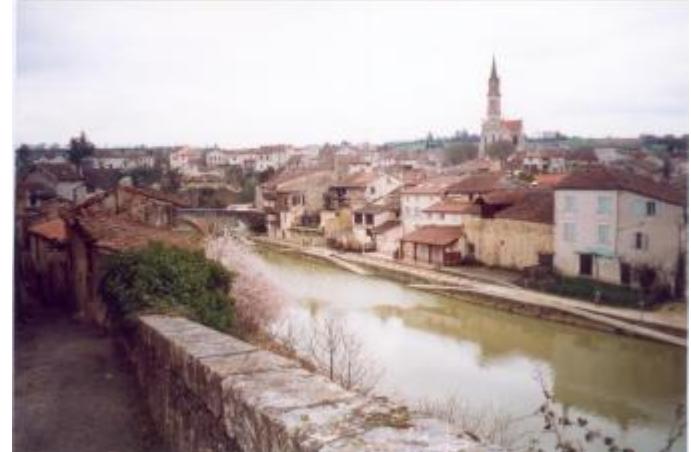
Photo du recensement d'origine. auteur photo : Klaus MARONNA

**Commentaires :** Photographie 1:vue vers l'aval et sur le petit Nérac (R.D.). La photographie a été prise à une cote de 2 - 85m à l'échelle de Nérac - soit 0 - 05m en dessous du maximum de la crue. Source: Subdivision de l'Equipement de Nérac. Photographie 2: même prise de vue en période hors crue.

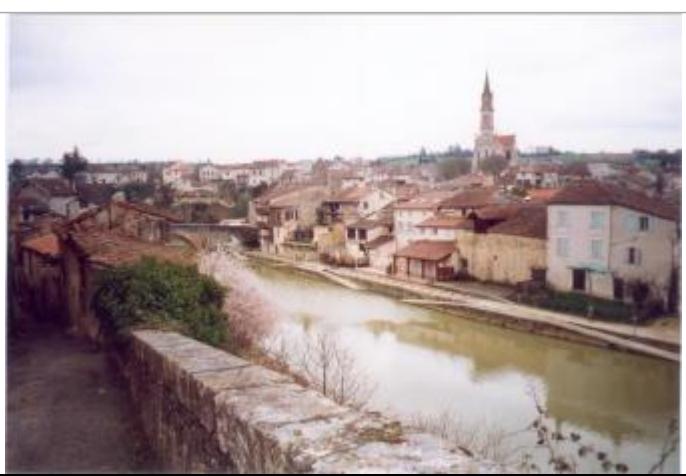
**Maximum de l'inondation :** Oui**Visibilité :** Non**État du repère :** Disparu**Pérennité :** Aucune**Repère calculé :** Non**PHEC :** Non renseigné

Photo du recensement d'origine. auteur photo : Klaus MARONNA
