Commune : **NERAC**

Rivière : **La Baïse**

**Unité de gestion :** Garonne-Tarn-Lot  
**Code :** GTL\_S\_1092      **Date de mise à jour :** 24/02/2020  
**Auteur :** SPC GTL

**Code :** GTL\_R\_3393      **Date de mise à jour :** 21/06/2019  
**Auteur :** SPC GTL

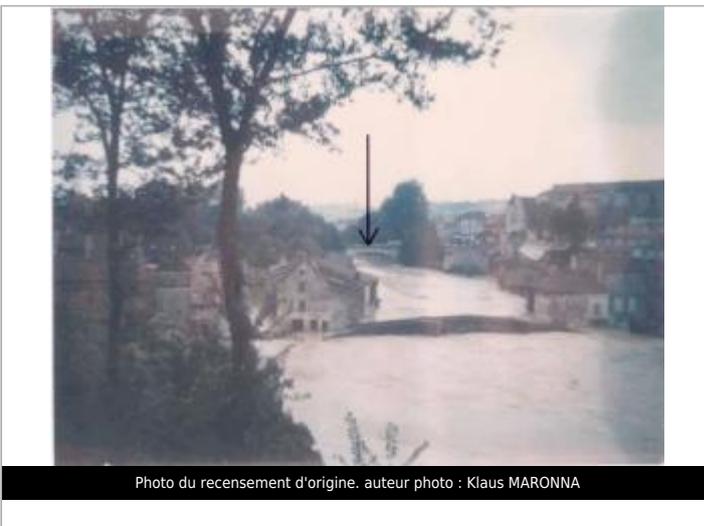
**Commentaires :** Vue vers l'amont sur Nérac. On distingue au premier plan le Pont Vieux et au centre de la photographie figure le pont qui porte l'échelle SAC (flèche). La photographie a été prise à une cote de 2 - 85m à l'échelle de Nérac - soit 0 - 05m en dessous du maximum de la crue. Source: subdivision de l'Equipement de Nérac.

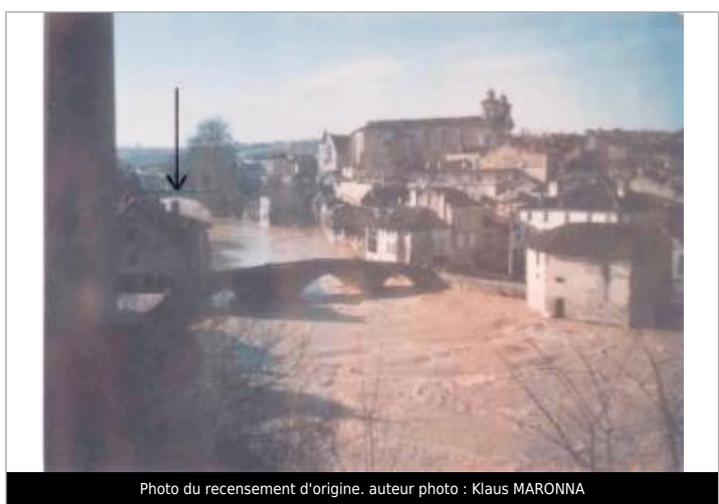
Nature de l'inondation : **Débordement de cours d'eau**      Nature du repère : **Photographie**

**Maximum de l'inondation :** Oui  
**Visibilité :** Non      **État du repère :** Disparu  
**Pérennité :** Aucune      **Repère calculé :** Non  
**PHEC :** Non renseigné
