Commune : **NERAC**Rivière : **La Baïse****Nérac.****2** Repère(s) sur le site**GÉNÉRAL****Unité de gestion :** Garonne-Tarn-Lot**Code :** GTL_S_1092**Date de mise à jour :** 24/02/2020**Auteur :** SPC GTL

GÉNÉRAL**Code :** GTL_R_3393**Date de mise à jour :****Auteur :** SPC GTL

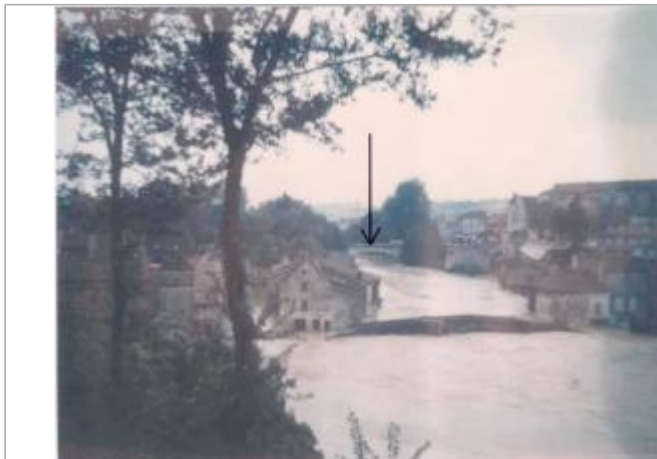
Photo du recensement d'origine. auteur photo : Klaus MARONNA

Commentaires : Vue vers l'amont sur Nérac. On distingue au premier plan le Pont Vieux et au centre de la photographie figure le pont qui porte l'échelle SAC (flèche). La photographie a été prise à une cote de 2 - 85m à l'échelle de Nérac - soit 0 - 05m en dessous du maximum de la crue. Source: subdivision de l'Equipement de Nérac.

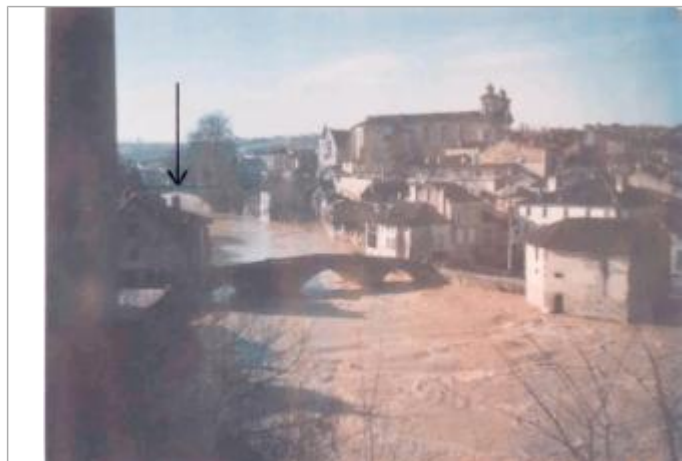
MARQUE**Maximum de l'inondation :** Oui**Visibilité :** Non**État du repère :** Disparu**Pérennité :** Aucune**Repère calculé :** Non**PHEC :** Non renseigné

Photo du recensement d'origine. auteur photo : Klaus MARONNA
