Commune : SAINT-JEAN-DE-RIVES

Rivière : L' Agout

Chaussées entre les 2 moulins.**1** Repère(s) sur le site**GÉNÉRAL**

Code : GTL_S_6313

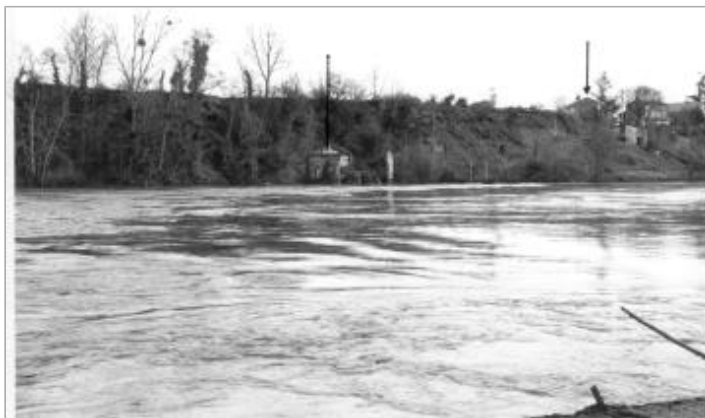
Photo du recensement d'origine. auteur photo : Klaus MARONNA

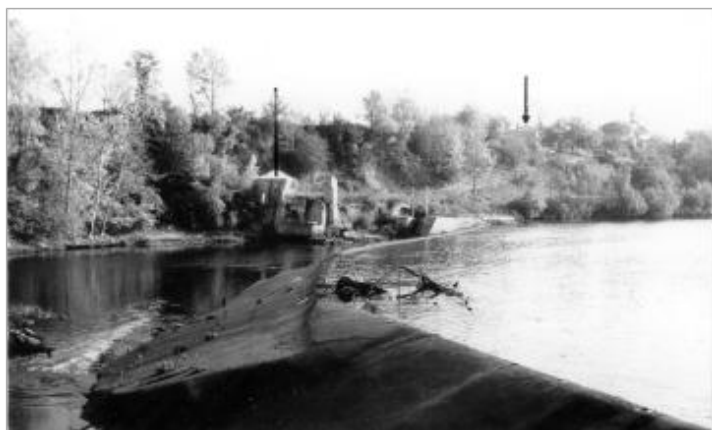
Code : GTL_R_3540

Commentaires : La photographie est prise de la rive gauche. La chaussée entre les deux moulins est complètement ennoyée et ne laisse paraître qu'un léger frémissement en surface. La rive droite - en face de la phot - est élevée d'une vingtaine de mètres(comme la rive gauche). La crue de 1930 n' avait donc pas débordé ici, mais le niveau avait dépassé le toit du moulin. Source: F. Gazelle.

Photo du recensement d'origine. auteur photo : Klaus MARONNA
