Commune : **SAINT-JEAN-DE-RIVES**Rivière : **L' Agout****Chaussées entre les 2 moulins.****1** Repère(s) sur le site**GÉNÉRAL****Unité de gestion :** Garonne-Tarn-Lot**Code :** GTL\_S\_6313**Date de mise à jour :** 08/11/2017**Auteur :** SPC GTL

**GÉNÉRAL****Code :** GTL\_R\_3540**Date de mise à jour :****Auteur :** SPC GTL

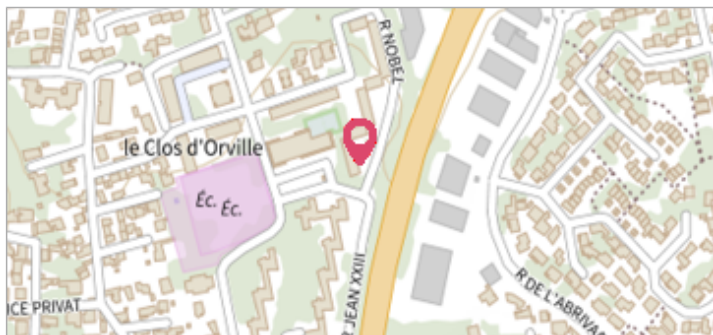
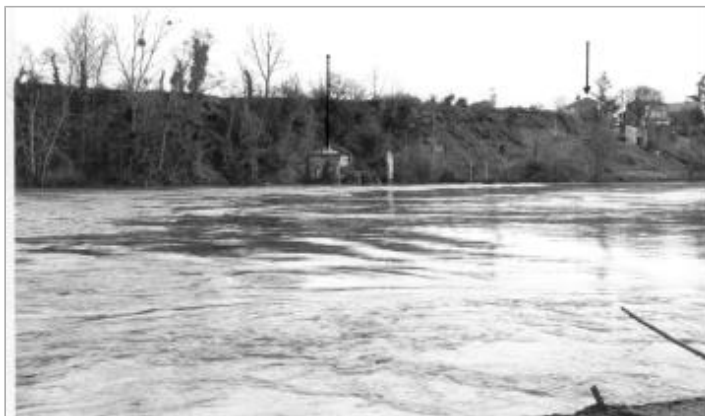
Photo du recensement d'origine. auteur photo : Klaus MARONNA

**Commentaires :** La photographie est prise de la rive gauche. La chaussée entre les deux moulins est complètement ennoyée et ne laisse paraître qu'un léger frémissement en surface. La rive droite - en face de la photo - est élevée d'une vingtaine de mètres( comme la rive gauche). La crue de 1930 n' avait donc pas débordé ici, mais le niveau avait dépassé le toit du moulin. Source: F. Gazelle.

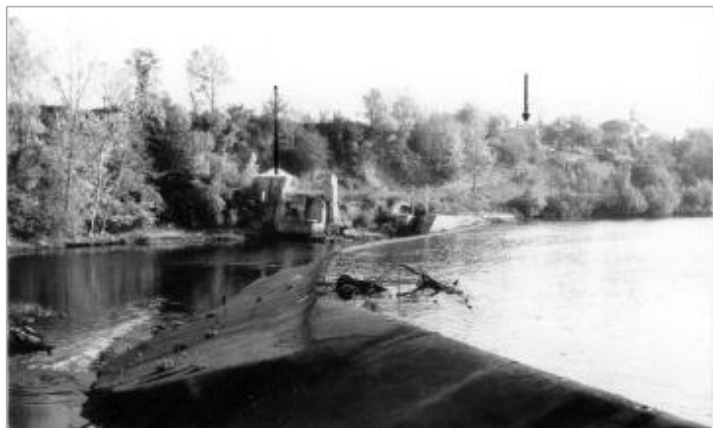
**MARQUE****Maximum de l'inondation :** Oui**Visibilité :** Non**État du repère :** Disparu**Pérennité :** Non renseigné**Repère calculé :** Non**PHEC :** Non renseigné**SOURCE DE REPÉRAGE : ALBUM DE PHOTOGRAPHIE DE CRUES DU BASSIN DU TARN EN MIDI-PYRÉNÉES. -****Type de repérage :** Campagne de terrain post-inondation**Organisme(s) :** Bureau d'études**NIVELLEMENT D'ORIGINE****Méthode :** Non renseigné**Organisme :** Inconnu**Référence nivelée :** Autre type de référence**Système altimétrique :** NGF IGN 1969 (système normal)

Photo du recensement d'origine. auteur photo : Klaus MARONNA
