Commune : **BROQUIES**Rivière : **Le Tarn****Pont de Broquiès.****1** Repère(s) sur le site**GÉNÉRAL****Unité de gestion :** Garonne-Tarn-Lot**Code :** GTL_S_7457**Date de mise à jour :** 25/08/2016**Auteur :** SPC GTL

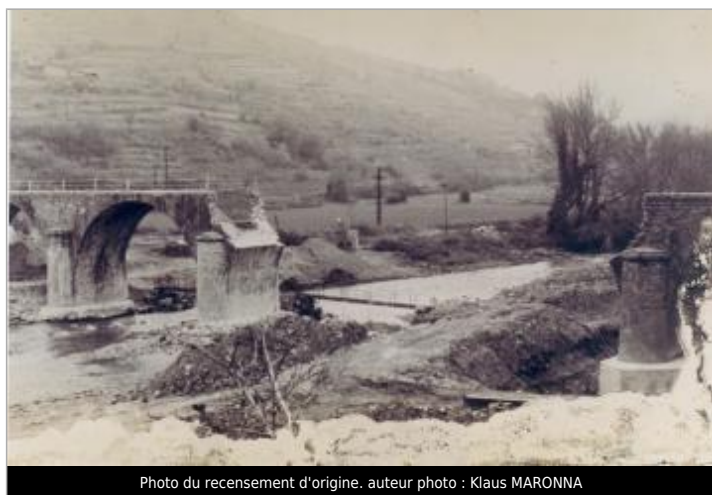
**7 Novembre 1982**Nature de l'inondation : **Débordement de cours d'eau**Altitude calculée de l'eau : **non déterminé**Nature du repère : **Photographie****Commentaires :** La crue proprement dite n' a pas été photographiée en ce lieu - mais on constate les dégâts. Il n'y a guère de restes de maçonnerie à l'aplomb des arches et des piles effondrées - signe de la violence du courant (photo 1. Source: Le Progès - St Affricain.**GÉNÉRAL****Code :** GTL_R_3686**Date de mise à jour :****Auteur :** SPC GTL

Photo du recensement d'origine. auteur photo : Klaus MARONNA
