Commune : **MERENS-LES-VALS**Rivière : **L' Ariège****Bordes de Pierrou****1** Repère(s) sur le site**GÉNÉRAL****Unité de gestion :** Garonne-Tarn-Lot**Code :** GTL_S_6345**Date de mise à jour :** 25/08/2016**Auteur :** SPC GTL

GÉNÉRAL**Code :** GTL_R_3706**Date de mise à jour :****Auteur :** SPC GTL

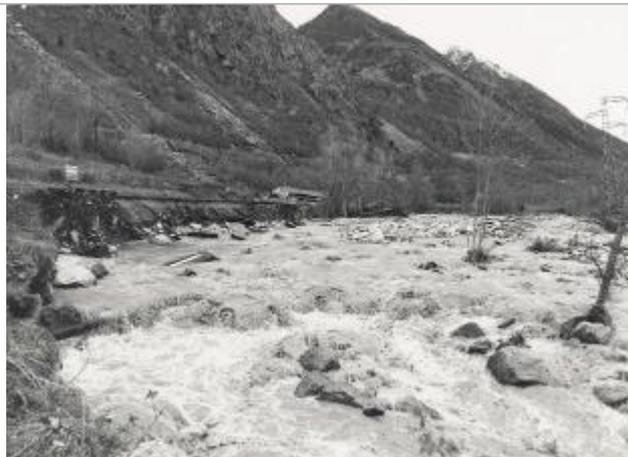
Photo du recensement d'origine. auteur photo : AGERIN

Commentaires : La photographie - prise par le service RTM de l'Ariège - nous montre le secteur des Bordes de Pierrou après une décrue avancée. En rive droite - on voit nettement la plate forme érodée de la RN 20 - détruite sur plus de 100 m. En outre - on voit aussi un bâtiment - nommé Casa Pépé - où l'on aperçoit des coulées en amont. Ces coulées sont à l'origine d'un ensevelissement mortel.

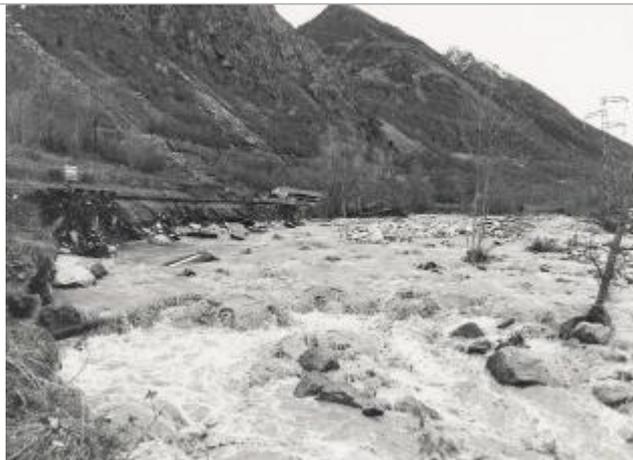
Photo du recensement d'origine. auteur photo : AGERIN
