Commune : SAINT-GIRONS

Rivière : Le Salat

Pont en amont de la confluence du Lez.

Unité de gestion : Garonne-Tarn-Lot**Code :** GTL_S_3429**Date de mise à jour :** 08/02/2024**Auteur :** SPC GTL

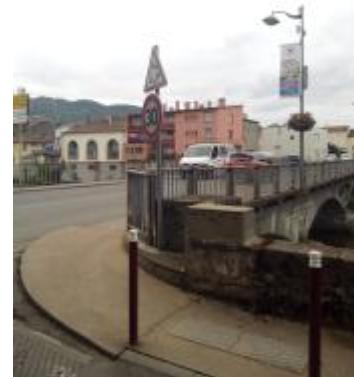
Photo du recensement d'origine. auteur photo : AGERIN

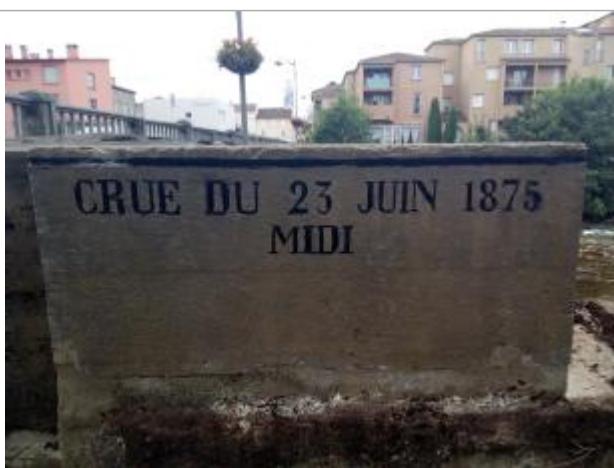
Commentaires : Sur le coin aval du parapet rive droite du pont sur le Salat - on trouve cette marque de la crue du 23 juin 1875 gravée sur un bloc. Cette marque - située environ 110 cm au dessus du sol - montre clairement que ce pont était largement submergé lors de la crue. Le repère a été restauré en 2021.

marque gravée © Syndicat Rivières Salat Volp

Texte : CRUE du 23 juin 1875 MIDI**Maximum de l'inondation :** Oui**Visibilité :** Oui**État du repère :** Bon**Pérennité :** Longue**Repère calculé :** Non**PHEC :** Oui
