Commune : **CASTRES**Rivière : **L' Agout****Le parking et l'immeuble du pont-Biais.****2** Repère(s) sur le site**GÉNÉRAL****Unité de gestion :** Garonne-Tarn-Lot**Code :** GTL_S_6989**Date de mise à jour :** 08/11/2017**Auteur :** SPC GTL

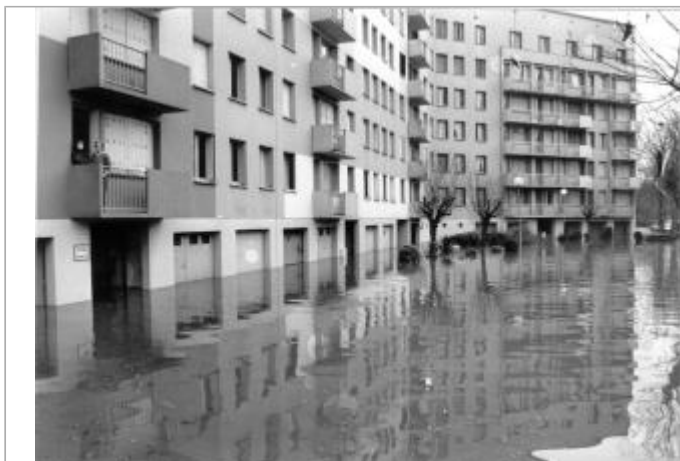
Photo du recensement d'origine. auteur photo : Klaus MARONNA

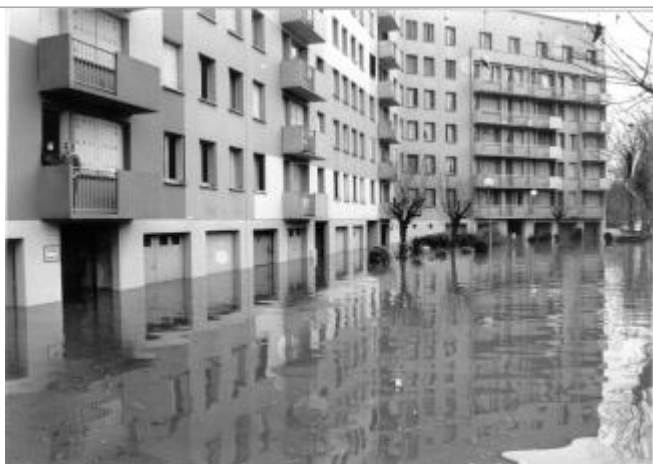
Nature de l'inondation : **Débordement de cours d'eau**Altitude calculée de l'eau : **non déterminé**Nature du repère : **Photographie****Commentaires :** Immeuble situé à la confluence Agout-Durenque. Ce parking est séparé de l'Agout par une murette (à droite - invisible sur la photo) - suffisante pour isoler le site des courants du chenal actif. Source: La dépêche du Midi.**GÉNÉRAL****Code :** GTL_R_4366**Date de mise à jour :****Auteur :** SPC GTL

Photo du recensement d'origine. auteur photo : Klaus MARONNA
