Commune : **VILLEMUR-SUR-TARN**Rivière : **Le Tarn****façade de la mairie****2** Repère(s) sur le site**GÉNÉRAL****Unité de gestion :** Garonne-Tarn-Lot**Code :** GTL_S_5716**Date de mise à jour :** 25/08/2016**Auteur :** SPC GTL

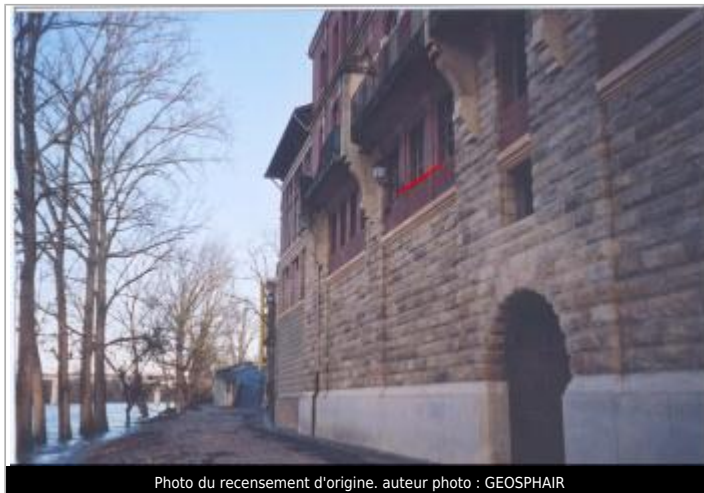
Photo du recensement d'origine. auteur photo : GEOSPFAIR

Commentaires : L'eau est arrivée au niveau du lampadaire (trait rouge). L'eau est entrée par la fenêtre. Il y avait 1.00 m d'eau au premier niveau de la mairie. Par rapport à l'accueil du public, l'eau est restée dans le sous-sol.
