Commune : **PAMIERS**

Rivière : **L' Ariège**

Camping municipal

Code : GTL_S_5938

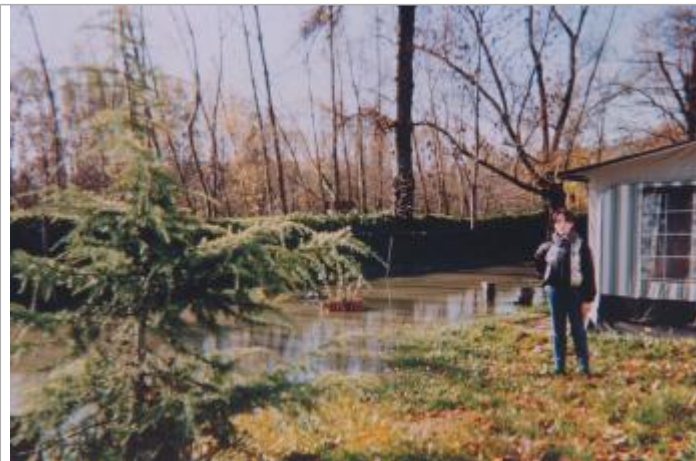
Photo du recensement d'origine. auteur photo : AGERIN

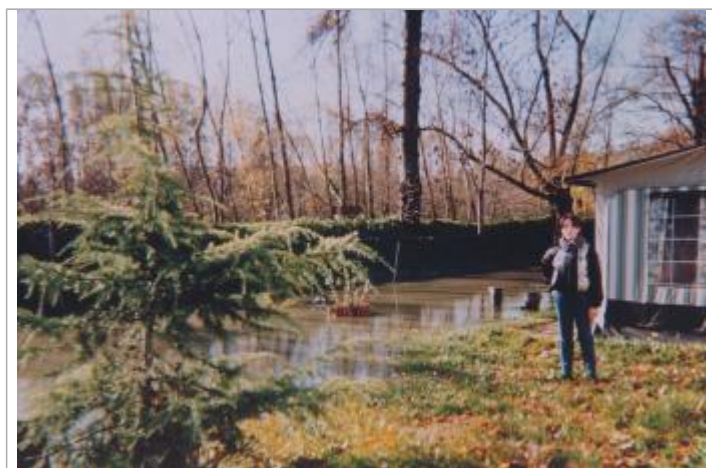
Commentaires : Cette photographie - prise le 2 décembre 1996 - montre les eaux résiduelles dans le terrain de camping près de 24 h après le pic de crue. Il faut noter qu'il s'agit d'eau d'infiltration au travers de la digue - durant le pic de crue - le terrain était 2 m sous le niveau de l'eau.

Photo du recensement d'origine. auteur photo : AGERIN
