Commune : **PAMIERS**

Rivière : **L' Ariège**

## Camping municipal

**Code :** GTL\_S\_5938

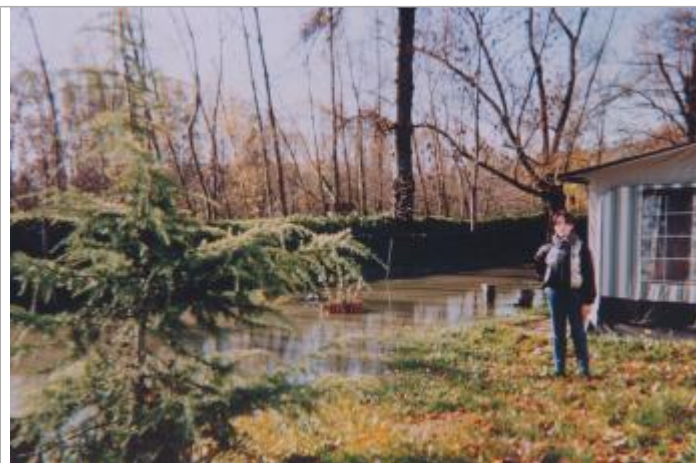
Photo du recensement d'origine. auteur photo : AGERIN
