Commune : **VARILHES**

## Chaussée de las Mijanes

Rivière : **L' Ariège****1** Repère(s) sur le site**GÉNÉRAL****Unité de gestion :** Garonne-Tarn-Lot**Code :** GTL\_S\_6014**Date de mise à jour :** 02/11/2017**Auteur :** SPC GTL

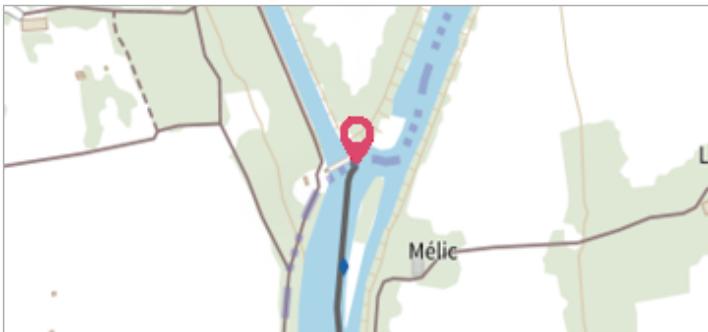
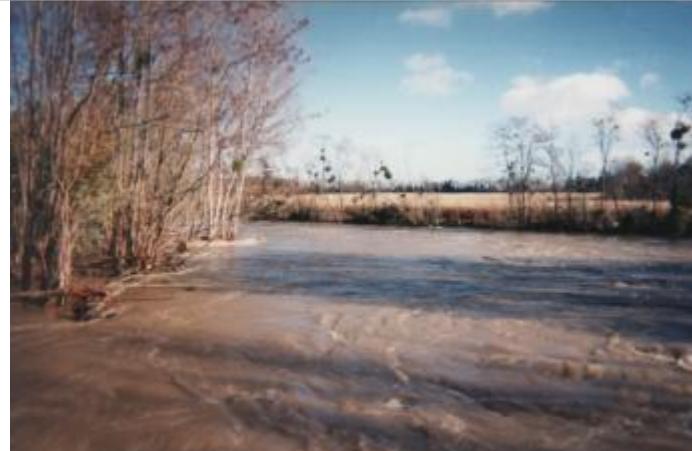
Photo du recensement d'origine. auteur photo : AGERIN

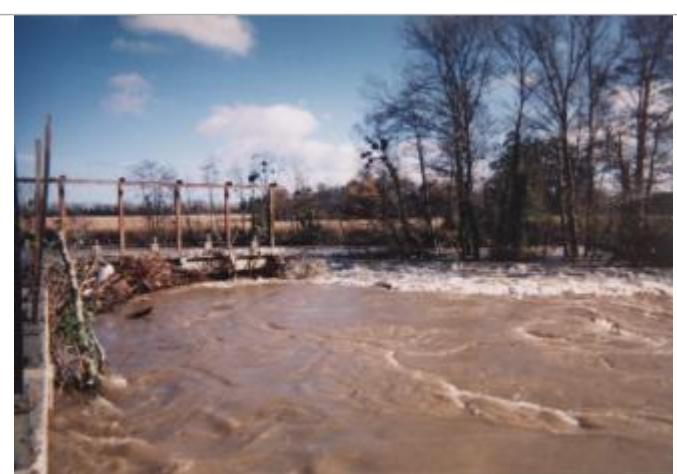
**Commentaires :** La photographie représente le niveau d'eau atteint 12 heures après le pic de la crue du 1<sup>er</sup> décembre 1996 en amont et en aval de la chaussée de Las Mijanes. On voit nettement l'inondation de la rive gauche et la faible revanche de la rive droite. Surtout - on observe de fortes embâcles sur la prise d'eau

Photo du recensement d'origine. auteur photo : AGERIN
