Commune : PAMIERS

Landourra

Rivière : L' Ariège

1 Repère(s) sur le site**GÉNÉRAL****Unité de gestion :** Garonne-Tarn-Lot**Code :** GTL_S_5939**Date de mise à jour :** 25/08/2016**Auteur :** SPC GTL

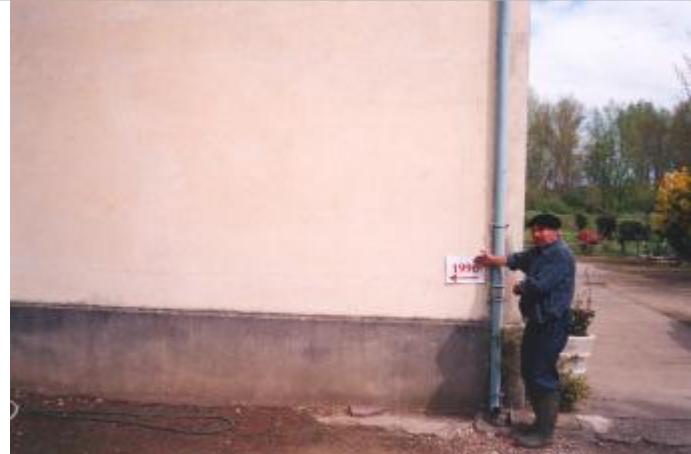
Photo du recensement d'origine. auteur photo : AGERIN

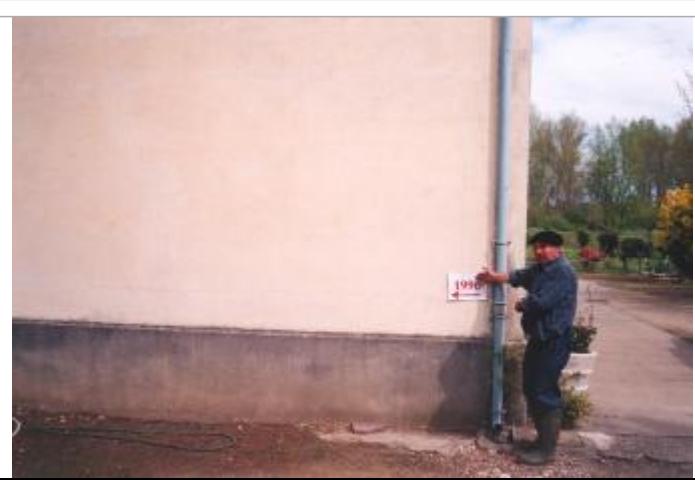
Commentaires : Vue sur une maison de Landourra située en rive gauche de l'Ariège le long de la route d'Escosse (RD 119). Repère de la crue du 1^{er} décembre 1996 - le témoignage de M. Pujol - le propriétaire - indique une hauteur d'eau maximale de 1 - 10 m. D'ailleurs - on voit encore nettement une laisse de crue sur le mur de la maison.

Photo du recensement d'origine. auteur photo : AGERIN
