Commune : **BRUSQUE**

Rivière : **Le Dourdou (de Camarès)**

Maison de M.Sieys- quai du Dourdou.

Code : GTL_S_7953

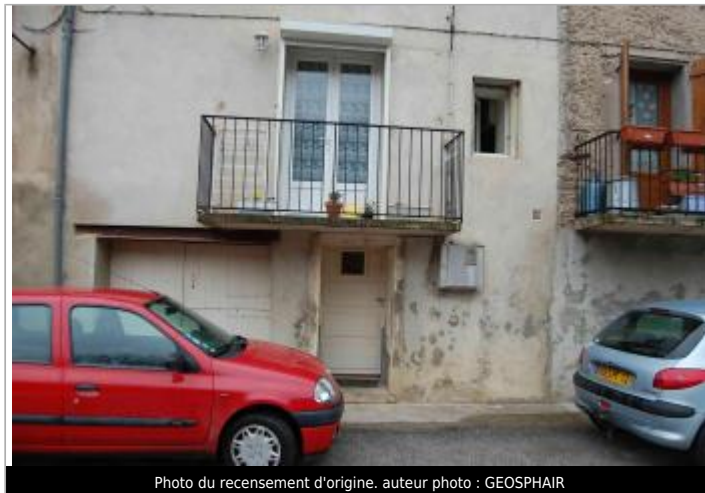
Photo du recensement d'origine. auteur photo : GEOSPHAIR

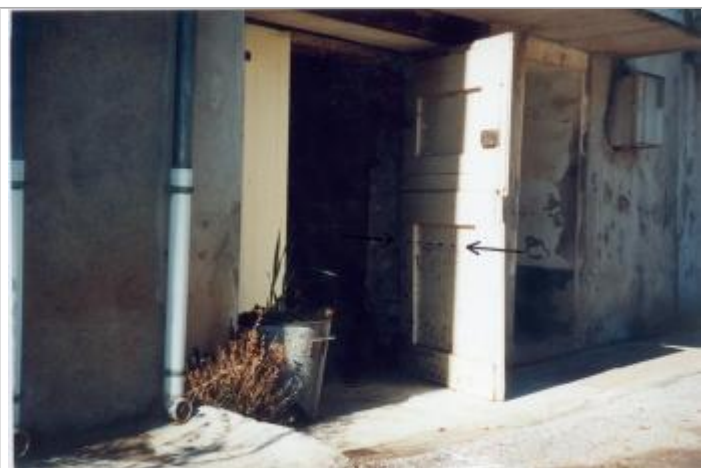
Nature du repère : **Laisse d'inondation**

Commentaires : La crue a laissé une trace homogène sur la porte (pointillés) - à 0 - 78m du sol. Photographie prise le 23/10/1999.

État du repère : Disparu

Photo du recensement d'origine. auteur photo : Klaus MARONNA
