Commune : **BRUSQUE**

Rivière : **Le Dourdou (de Camarès)**

## Maison de M.Sieys- quai du Dourdou.

Code : GTL\_S\_7953

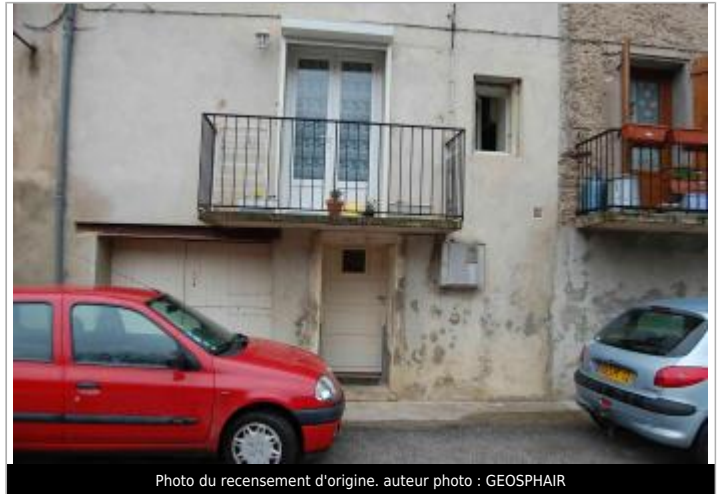
Photo du recensement d'origine. auteur photo : GEOSPHAIR

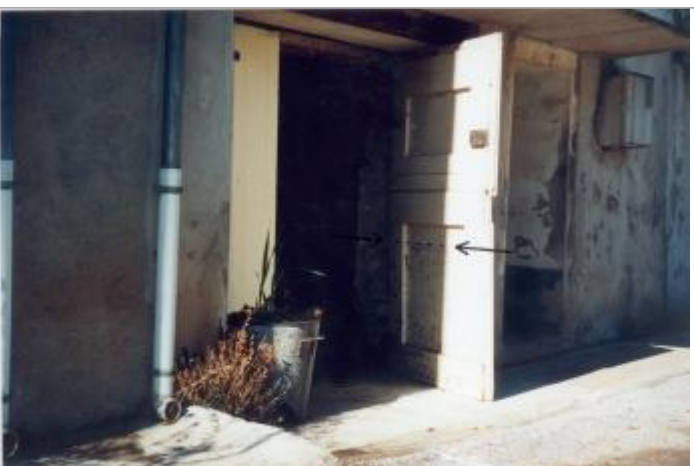
Commentaires : La crue a laissé une trace homogène sur la porte (pointillés) - à 0 - 78m du sol. Photographie prise le 23/10/1999.

Photo du recensement d'origine. auteur photo : Klaus MARONNA

État du repère : Disparu
