Commune : **VABRES-L'ABBAYE**Rivière : **Le Dourdou (de Camarès)****1 rue Droite****1** Repère(s) sur le site**GÉNÉRAL****Unité de gestion :** Garonne-Tarn-Lot**Code :** GTL_S_7652**Date de mise à jour :** 06/11/2017**Auteur :** SPC GTL

GÉNÉRAL**Code :** GTL_R_4558**Date de mise à jour :****Auteur :** SPC GTL

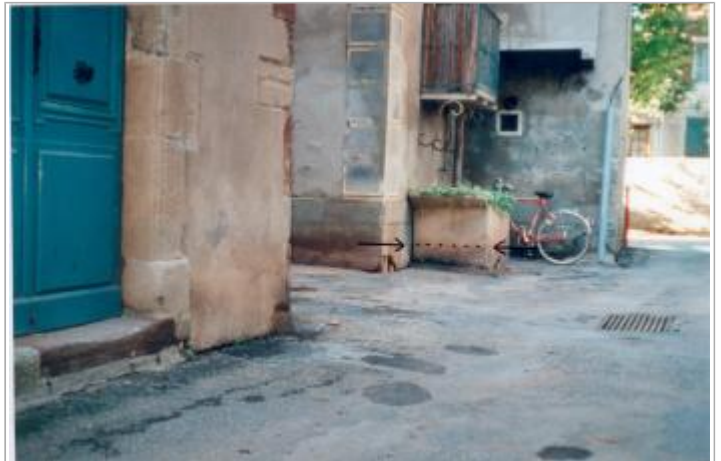
Photo du recensement d'origine. auteur photo : Klaus MARONNA

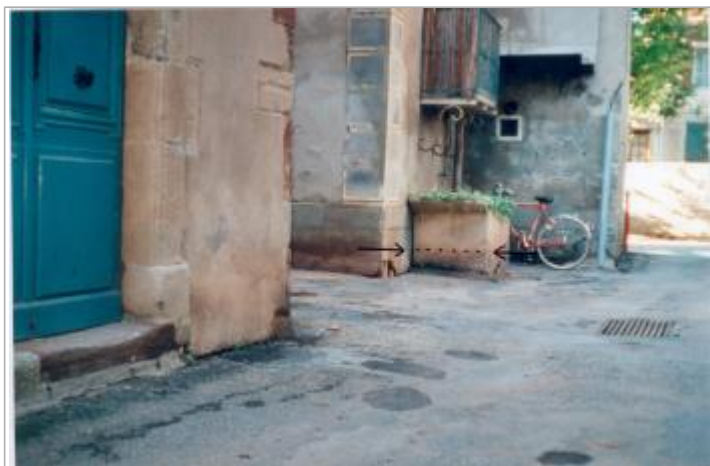
Commentaires : Selon l'occupant de la maison de gauche - l'eau aurait atteint le seuil de la porte. Sur le bac à fleurs - au centre de la photographie prise le 23/10/1999 - on distingue une trace d'humidité peu homogène (pointillés)?

Photo du recensement d'origine. auteur photo : Klaus MARONNA
