Commune : **CALMELS-ET-LE-VIALA**

Rivière : **Le Dourdou (de Camarès)**

## Vue vers l'aval sur St-Maurice

**Code :** GTL\_S\_7521

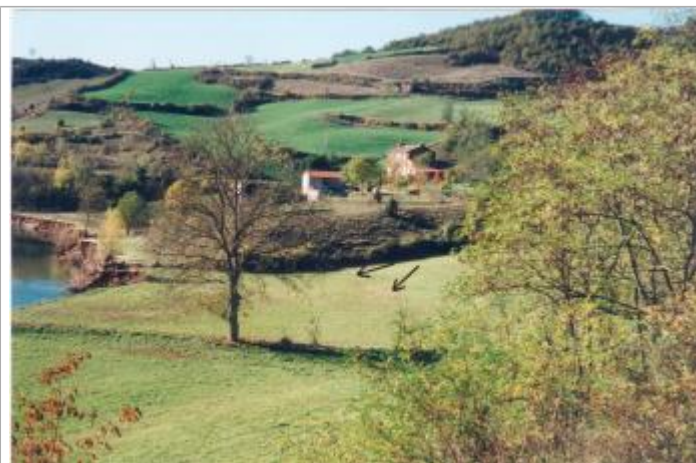
Photo du recensement d'origine. auteur photo : Klaus MARONNA

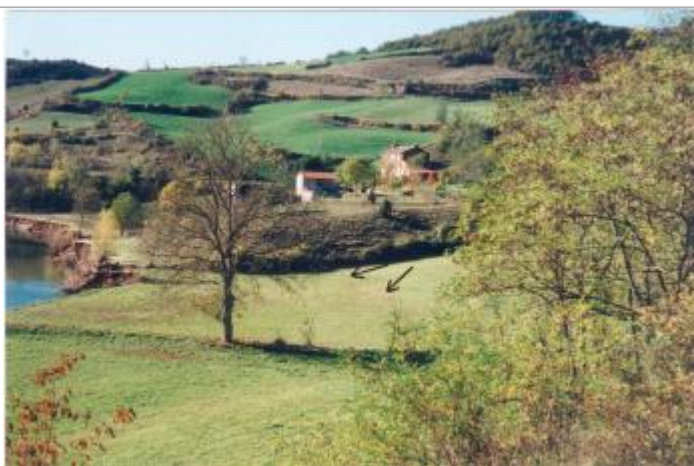
**Commentaires :** vue vers l'aval sur St-Maurice - situé en rive droite. On distingue une laisse de crue relativement nette (flèches). Photographie prise le 25/10/1999

Photo du recensement d'origine. auteur photo : Klaus MARONNA
