Commune : BELMONT-SUR-RANCE

Rivière : Le Rance

A Linou- 2 km en aval de Belmont.

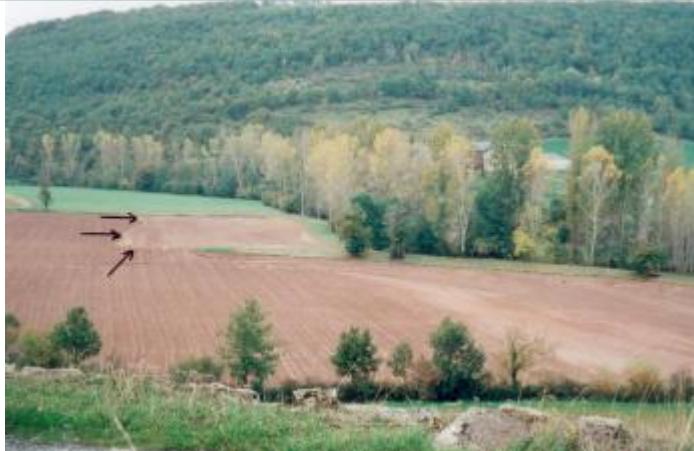
Photo du recensement d'origine. auteur photo : Klaus MARONNA

**18 Octobre 1999**Nature de l'inondation : **Débordement de cours d'eau****Altitude calculée de l'eau : non déterminé**Nature du repère : **Laisse d'inondation****Commentaires :** Vue depuis la D 91 vers l'amont et sur la rive droite. On distingue une laisse de crue nette (flèches). Photographie prise le 22/10/1999.**GÉNÉRAL****Code :** GTL_R_4574**Auteur :** SPC GTL**Date de mise à jour :**

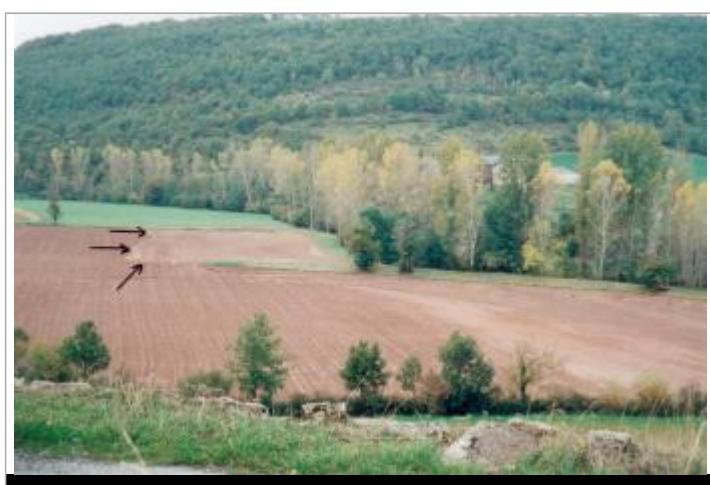
Photo du recensement d'origine. auteur photo : Klaus MARONNA
