Commune : **BELMONT-SUR-RANCE**Rivière : **Le Rance****Au moulin neuf- 3 km en aval de Belmont.****1** Repère(s) sur le site**GÉNÉRAL****Unité de gestion :** Garonne-Tarn-Lot**Code :** GTL_S_7477**Date de mise à jour :** 25/08/2016**Auteur :** SPC GTL

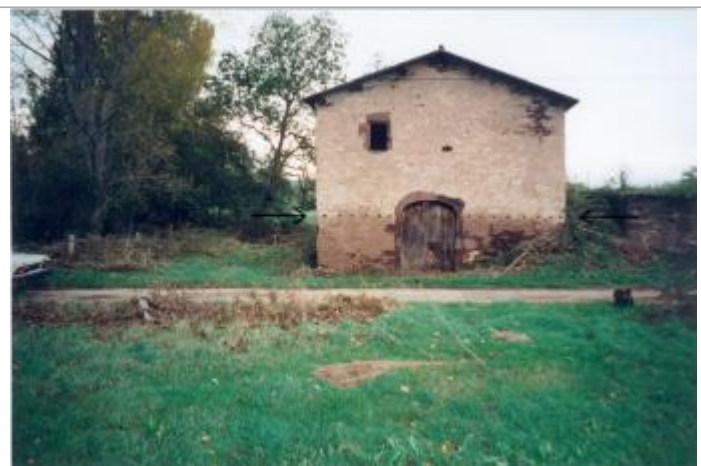
**18 octobre 1999**Altitude calculée de l'eau : **non déterminé**Nature de l'inondation : **Débordement de cours d'eau**Nature du repère : **Laisse d'inondation****Commentaires :** Vue sur un bâtiment situé du pont du Moulin Neuf. La crue a laissé une trace d'humidité relativement homogène sur le bâtiment (pointillés). Au niveau du jambage gauche de la porte elle est à 1 - 80m au-dessus du sol. Photographie prise le 22/10/1999.**GÉNÉRAL****Code :** GTL_R_4575**Date de mise à jour :****Auteur :** SPC GTL

Photo du recensement d'origine. auteur photo : Klaus MARONNA
