Commune : **COMBRET**

Rivière : **Le Rance**

**habitation à l'aval immédiat Rive droite du pont de la RD n°91 (propriété BASTIDE)**

**Unité de gestion :** Garonne-Tarn-Lot  
**Code :** GTL\_S\_7444      **Date de mise à jour :** 26/09/2017  
**Auteur :** SPC GTL

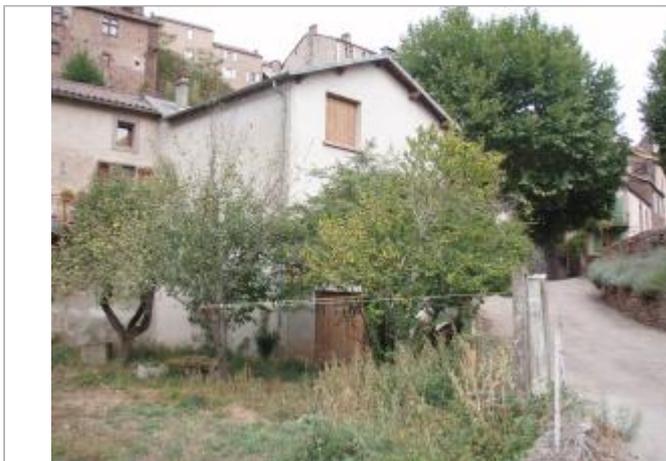
Photo du recensement d'origine. auteur photo : SCP Gravellier-Fourcadier

**Commentaires :** La crue a laissé une trace d'humidité homogène sur la maison ( pointillés). Photographie prise le 22/10/1999.

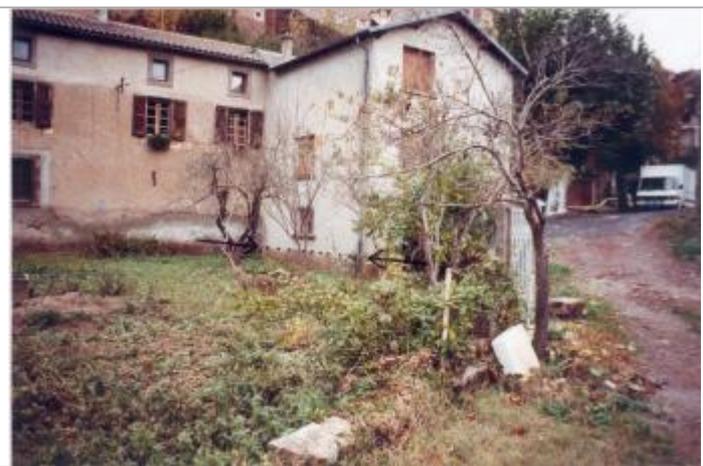
Nature du repère : **Laisse d'inondation**

Photo du recensement d'origine. auteur photo : Klaus MARONNA
