Commune : **LAVAL-ROQUECEZIERE****Saint-Maurice le Moulin**Rivière : **Le Rance****2**Repère(s) sur
le site**GÉNÉRAL****Unité de gestion :** Garonne-Tarn-Lot**Code :** GTL_S_7423**Date de mise à jour :** 13/11/2017**Auteur :** SPC GTL

GÉNÉRAL**Code :** GTL_R_4577**Auteur :** SPC GTL**Date de mise à jour :**

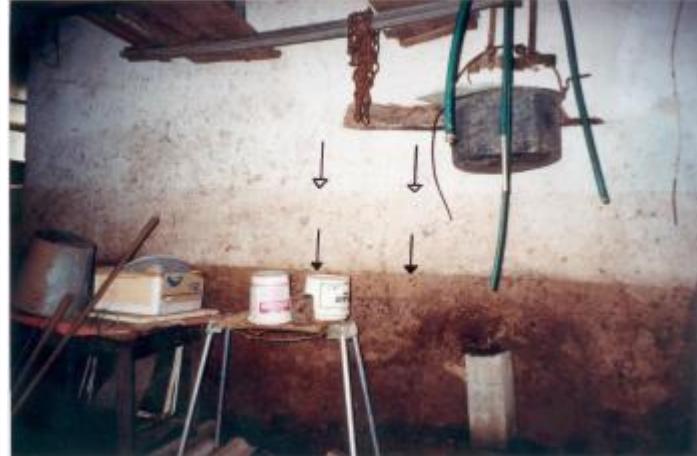
Photo du recensement d'origine. auteur photo : Klaus MARONNA

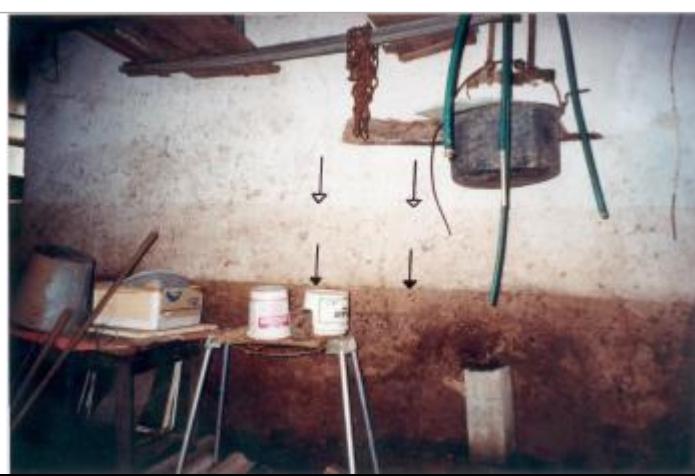
Commentaires : A l'intérieur du moulin - la crue de 1999 a laissé une trace d'humidité homogène sur la mur (flèches pleines). A 0 - 48m au-dessus d'elle - on distingue moins nettement une deuxième trace (flèches creuses). Selon l'occupant du moulin - elle correspond au niveau atteint par la crue du 23/09/1994. Photographie prise le 22/10/1999.

MARQUE**Maximum de l'inondation :** Oui**Visibilité :** Oui**État du repère :** Mauvais**Pérennité :** Aucune**Repère calculé :** Non**PHEC :** Non renseigné**SOURCE DE REPÉRAGE : LA CRUE DU DOURDOU ET DU RANCE-RECUEIL PHOTOGRAPHIQUE -****Type de repérage :** Campagne de terrain post-inondation**Organisme :** Bureau d'études**NIVELLEMENT D'ORIGINE****Méthode :** Non renseigné**Organisme :** Inconnu**Référence nivélée :** Autre type de référence**Système altimétrique :** NGF IGN 1969 (système normal)

Photo du recensement d'origine. auteur photo : Klaus MARONNA
