Commune : MONTLAUR

## Moulin en rive gauche

Rivière : Le Dourdou (de Camarès)

**Unité de gestion :** Garonne-Tarn-Lot**Code :** GTL\_S\_7601**Date de mise à jour :** 06/11/2017**Auteur :** SPC GTL

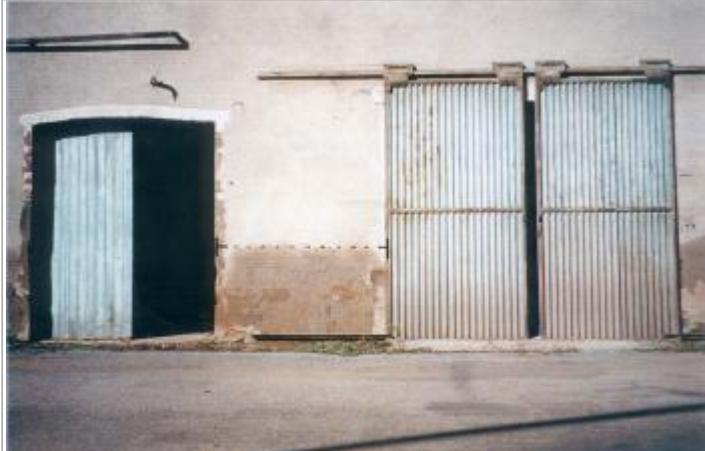
Photo du recensement d'origine. auteur photo : Klaus MARONNA

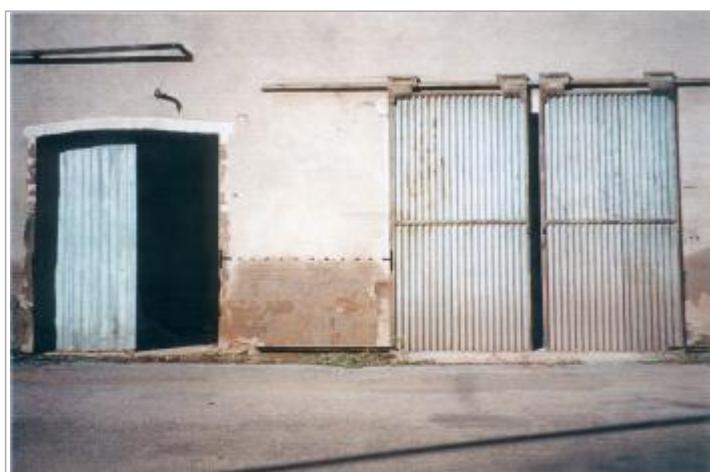
**18 Octobre 1999**Nature de l'inondation : **Débordement de cours d'eau****Altitude calculée de l'eau :** non déterminé**Nature du repère :** Laisse d'inondation**Commentaires :** Vue sur le hangar en face du moulin. La crue a laissé une trace d'humidité nette sur le bâtiment (pointillés). Elle est à environ 1m environ du sol. Photographie prise le 20/10/1999.

**Maximum de l'inondation :** Oui**Visibilité :** Non**État du repère :** Disparu**Pérennité :** Aucune**Repère calculé :** Non**PHEC :** Non renseigné

Photo du recensement d'origine. auteur photo : Klaus MARONNA
