Commune : **MONTLAUR**Rivière : **Le Dourdou (de Camarès)****Moulin en rive gauche****1** Repère(s) sur le site**GÉNÉRAL****Unité de gestion :** Garonne-Tarn-Lot**Code :** GTL_S_7601**Date de mise à jour :** 06/11/2017**Auteur :** SPC GTL

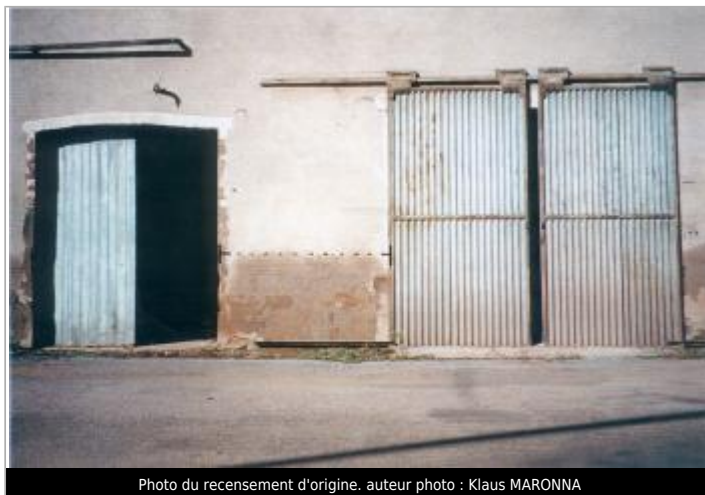
Photo du recensement d'origine. auteur photo : Klaus MARONNA

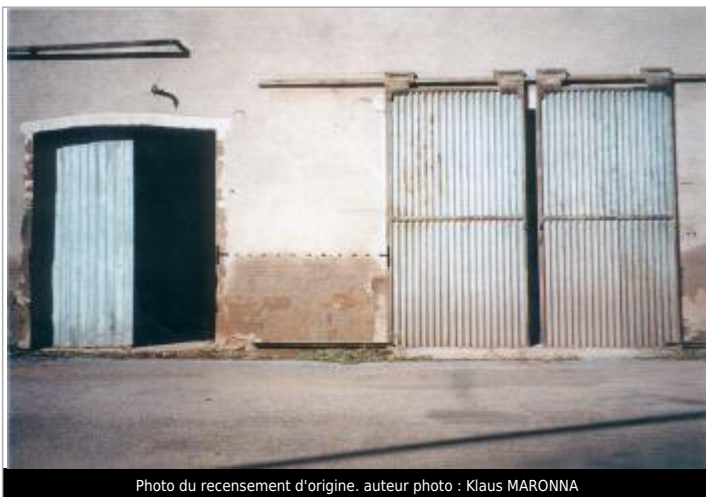
**18 octobre 1999**Nature de l'inondation : **Débordement de cours d'eau**Altitude calculée de l'eau : **non déterminé**Nature du repère : **Laisse d'inondation****Commentaires :** Vue sur le hangar en face du moulin. La crue a laissé une trace d'humidité nette sur le bâtiment (pointillés). Elle est à environ 1m environ du sol. Photographie prise le 20/10/1999.**GÉNÉRAL****Code :** GTL_R_4582**Date de mise à jour :****Auteur :** SPC GTL

Photo du recensement d'origine. auteur photo : Klaus MARONNA
