Commune : **SAINT-AMANS-SOULT**

Rivière : **Le Thoré**

## A Rieuvergnet- 1 km en amont de St Amans.

**Code :** GTL\_S\_7329

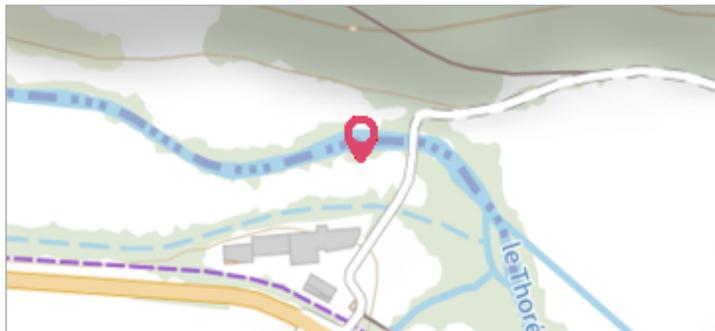
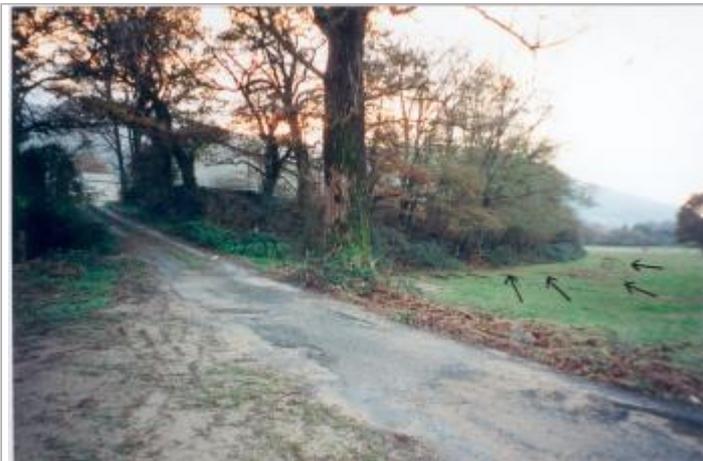
Photo du recensement d'origine. auteur photo : Klaus MARONNA

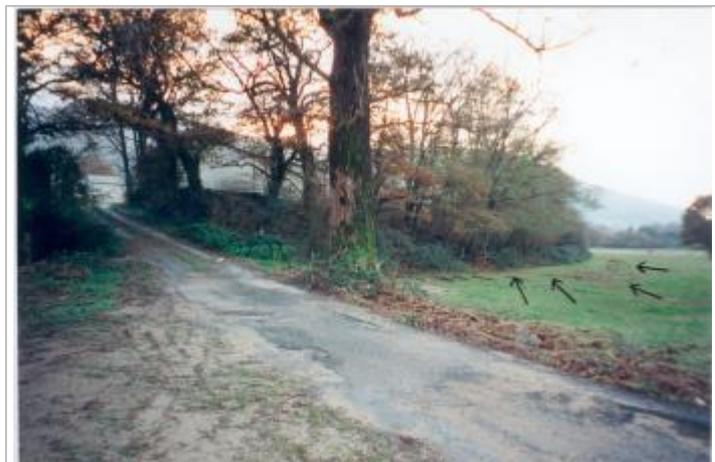
**Commentaires :** Prise de vue depuis la route menant au pont de Rieuvergnet avec vue sur cette localité située en rive gauche. A droite de la route une laisse de crue peu nette apparaît (flèches). A cet endroit - la crue a atteint le talus de la terrasse qui porte l'usine de Rieuvergnet. Photographie prise le 27/11/1999.

Photo du recensement d'origine. auteur photo : Klaus MARONNA
