Commune : **SAINT-AMANS-SOULT**Rivière : **Le Thoré****Au pont neuf- 100m en amont de l'ancienne station hydrométrique du Parc Cabrol).****1** Repère(s) sur le site**GÉNÉRAL**

Code : GTL_S_7279

Code : GTL_R_4603

SOURCE DE REPÉRAGE : LA CRUE DU THORÉ DU 13/11/1999- RECUEIL PHOTOGRAPHIQUE. -

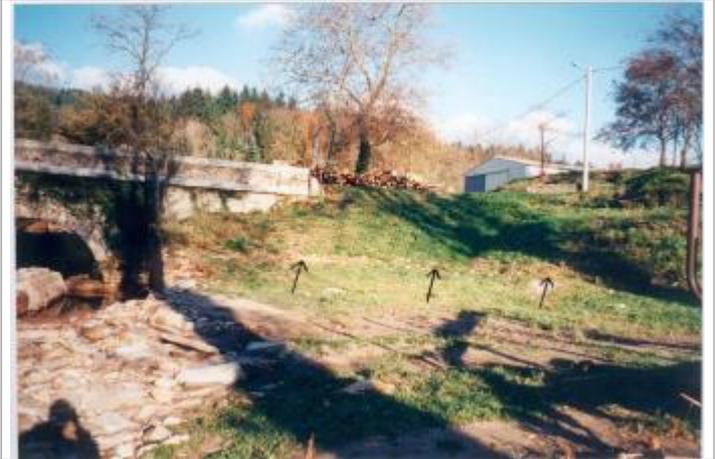
Photo du recensement d'origine. auteur photo : Klaus MARONNA

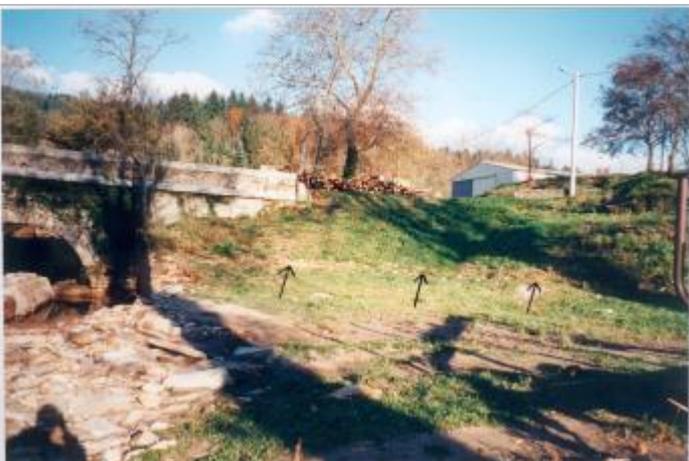
Commentaires : Vue sur la rive gauche et la face aval de l'ancien pont routier. On distingue une laisse de crue nette (flèche) qui permet de constater que le pont n'a pas été en charge en 1999. Sur la gauche - on distingue les fondations d'une ancienne usine de filature. Lors de la crue de 1930 - cette usine aurait - selon les riverains - fait obstacle à l'écoulement et provoqué l'obstruction de l'arche de gauche du pont. Il en a résulté que le pont était entièrement en charge avec un déversement des eaux par-dessus le tablier. Photographie prise le 27/11/1999.

Photo du recensement d'origine. auteur photo : Klaus MARONNA
