Commune : **CASTRES**Rivière : **Le Thoré****Au pont de la D 85- 500m en amont de la confluence avec l'Agout.****2**Repère(s) sur  
le site**GÉNÉRAL****Unité de gestion :** Garonne-Tarn-Lot**Code :** GTL\_S\_6960**Date de mise à jour :** 07/11/2017**Auteur :** SPC GTL

**SOURCE DE REPÉRAGE : LA CRUE DU THORÉ DU 13/11/1999-  
RECUEIL PHOTOGRAPHIQUE. -**

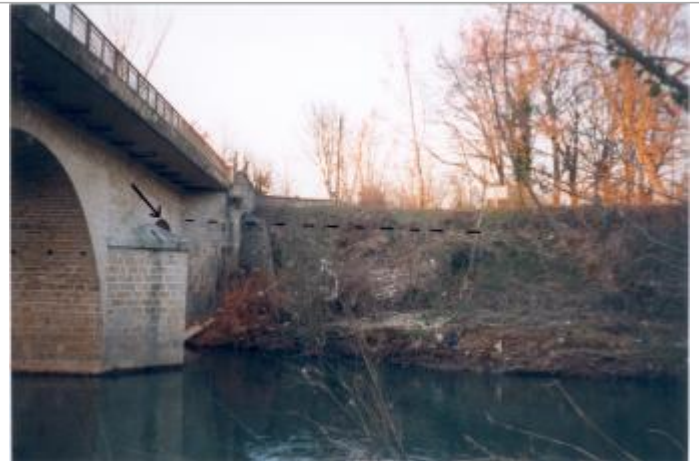
Photo du recensement d'origine. auteur photo : Klaus MARONNA

**Commentaires :** Vue sur la rive droite et la face amont du pont. On distingue des laisses de crue et une trace d'humidité sur la culée de rive droite permettant de reconstituer le niveau atteint par la crue de 1999 (tirets). Le niveau d'eau a dépassé le sommet de l'arche de droite (flèche) ce qui n'a pas été le cas de l'arche de gauche sur la photographie. Photographie prise le 13/02/2000.

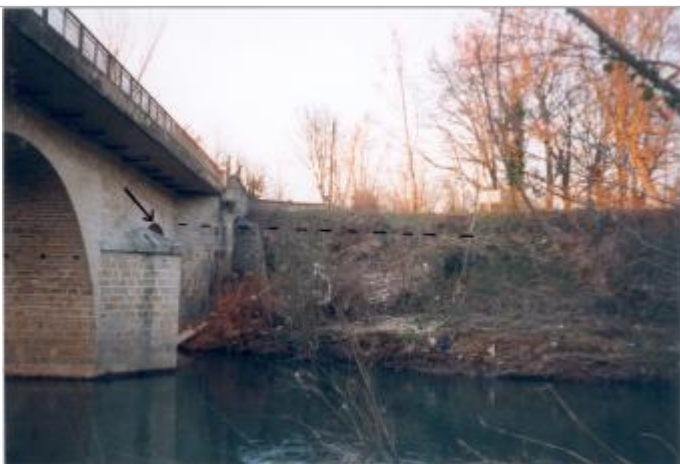
**MARQUE****Maximum de l'inondation :** Oui**Visibilité :** Non**État du repère :** Disparu**Pérennité :** Aucune**Repère calculé :** Non**PHEC :** Non renseigné

Photo du recensement d'origine. auteur photo : Klaus MARONNA
