Commune : **COMBRET**Rivière : **Le Rance****A la Roque- 4 km en aval de belmont -sur-Rance.****1** Repère(s) sur le site**GÉNÉRAL****Unité de gestion :** Garonne-Tarn-Lot**Code :** GTL_S_7462**Date de mise à jour :** 25/08/2016**Auteur :** SPC GTL

GÉNÉRAL**Code :** GTL_R_4624**Date de mise à jour :****Auteur :** SPC GTL

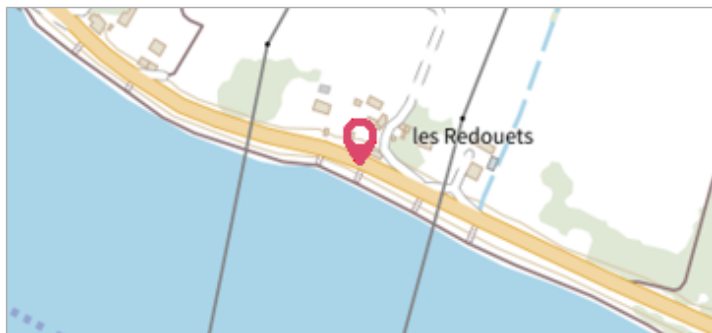
Photo du recensement d'origine. auteur photo : Klaus MARONNA

Commentaires : Vue depuis la route d'accès à La Roque - sur cette localité située en rive gauche. A cet endroit - la route traverse une courbure de méandre. Les eaux inondantes ont court-circuité ce méandre en traversant cette route comme en témoigne l'herbe couchée sur la gauche de la photographie. En longeant la route - après les arbres - on distingue une zone de contact entre l'herbe couchée et l'herbe debout - indiquant la limite de l'inondation (flèche). Photographie prise le 22/10/1999.

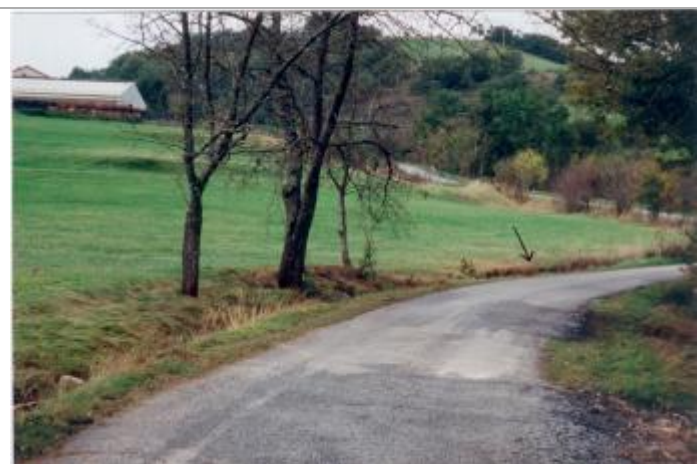
MARQUE**Maximum de l'inondation :** Oui**Visibilité :** Non**État du repère :** Disparu**Pérennité :** Aucune**Repère calculé :** Non**PHEC :** Non renseigné**SOURCE DE REPÉRAGE : LA CRUE DU DOURDOU ET DU RANCE-
RECUEIL PHOTOGRAPHIQUE -****Type de repérage :** Campagne de terrain post-inondation**Organisme(s) :** Bureau d'études**NIVELLEMENT D'ORIGINE****Méthode :** Non renseigné**Organisme :** Inconnu**Référence nivelée :** Autre type de référence**Système altimétrique :** NGF IGN 1969 (système normal)

Photo du recensement d'origine. auteur photo : Klaus MARONNA
