Commune : **CASTRES**

Rivière : **L' Agout**

**En amont immédiat du lieu-dit "Les sangsues".**

**Unité de gestion :** Garonne-Tarn-Lot  
**Code :** GTL\_S\_7117 **Date de mise à jour :** 25/08/2016  
**Auteur :** SPC GTL

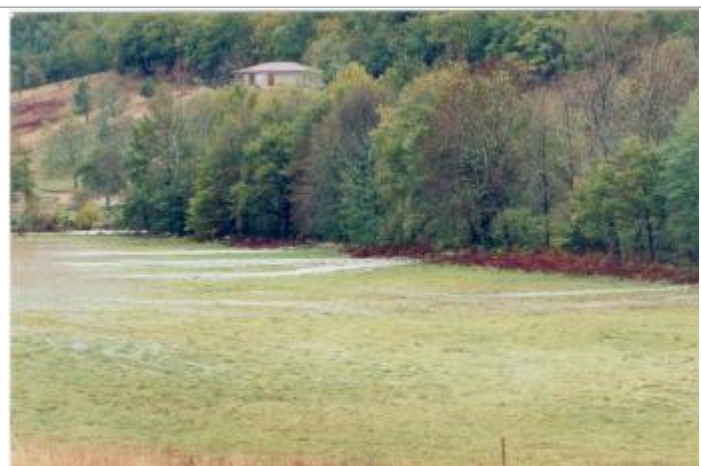
**Commentaires :** On voit le Lézert franchir son bourrelet de berge (ligne de ripisylve) et inonder assez largement sa rive gauche. La vue est prise vers 10h - en situation de décrue (maximum vers 7h du matin). Source: F. Gazelle.

Photo du recensement d'origine. auteur photo : Klaus MARONNA
