Commune : CASTRES

Rivière : L' Agout

En amont immédiat du lieu-dit "Les sangsues".**1**Repère(s) sur
le site**GÉNÉRAL****Unité de gestion :** Garonne-Tarn-Lot**Code :** GTL_S_7117**Date de mise à jour :** 25/08/2016**Auteur :** SPC GTL

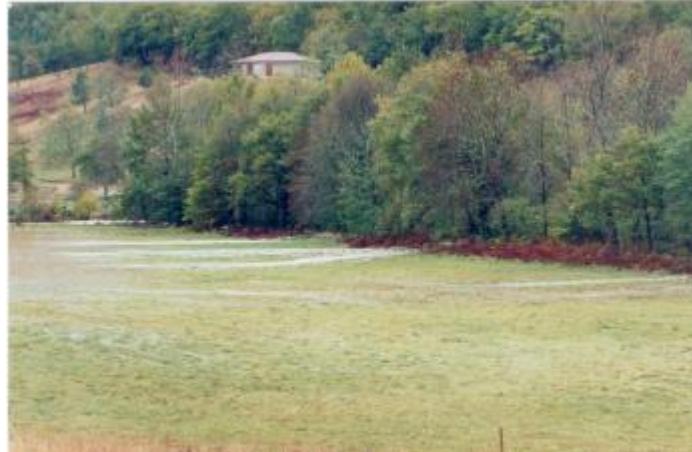
Photo du recensement d'origine. auteur photo : Klaus MARONNA

Commentaires : On voit le Lézert franchir son bourrelet de berge (ligne de ripisylve) et inonder assez largement sa rive gauche. La vue est prise vers 10h - en situation de décrue (maximum vers 7h du matin). Source: F. Gazelle.

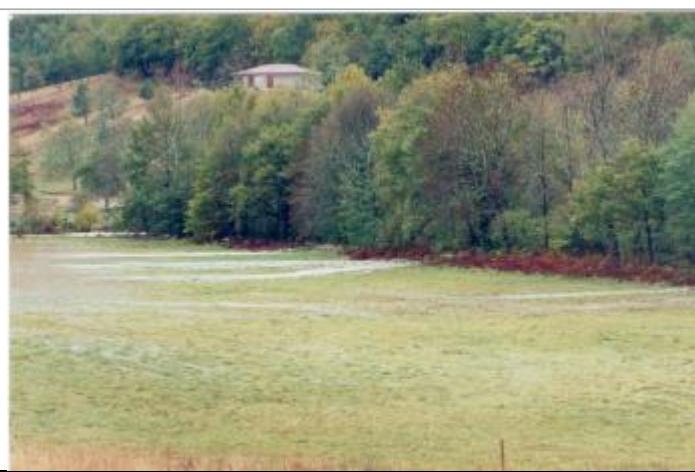
MARQUE**Maximum de l'inondation :** Oui**Visibilité :** Non**État du repère :** Disparu**Pérennité :** Aucune**Repère calculé :** Non**PHEC :** Non renseigné**SOURCE DE REPÉRAGE : ALBUM DE PHOTOGRAPHIE DE CRUES DU BASSIN DU TARN EN MIDI-PYRÉNÉES. -****Type de repérage :** Campagne de terrain post-inondation**Organisme :** Bureau d'études**NIVELLEMENT D'ORIGINE****Méthode :** Non renseigné**Organisme :** Inconnu**Référence nivelée :** Autre type de référence**Système altimétrique :** NGF IGN 1969 (système normal)

Photo du recensement d'origine. auteur photo : Klaus MARONNA
