Commune : SAINT-AMANS-SOULT

Rivière : Le Thoré

Pont aval entre ST amans Valtoret et St Amans Soult

Unité de gestion : Garonne-Tarn-Lot**Code :** GTL_S_7302**Date de mise à jour :** 07/11/2017**Auteur :** SPC GTL

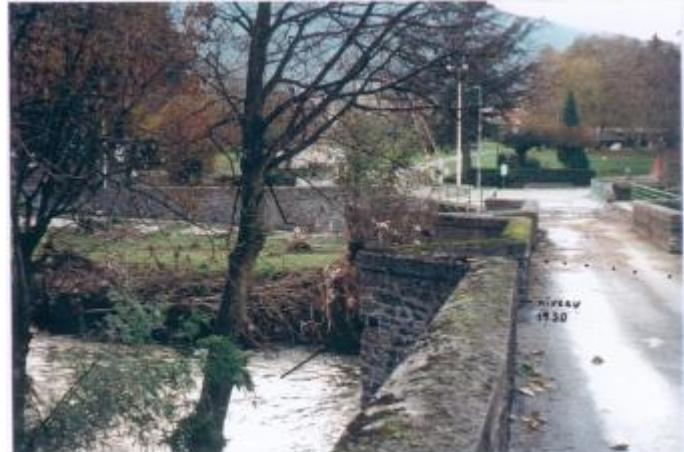
Photo du recensement d'origine. auteur photo : Klaus MARONNA

Commentaires : Photographie prise le 27/11/1999. Prise de vue depuis St Amans Valtoret sur le pont aval et sur la camping de St Amans Soult. La photographie permet de voir que la crue de 1999 a submergé la chaussée du pont uniquement en rive gauche - des traces de boue sur la chaussée indiquant le maximum de la crue (pointillés) - un repère de la crue de 1930 (flèche). Des mesures sur le terrain ont permis de projeter ce repère vers l'intérieur du parapet à 2 cm au-dessus de la chaussée. La crue de 1999 est restée légèrement en deçà de ce niveau.

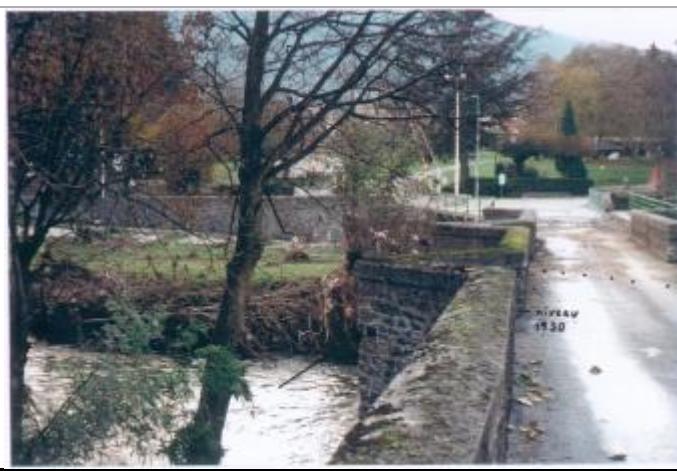
Photo du recensement d'origine. auteur photo : Klaus MARONNA
