Commune : PONT-DE-LARN

A Rigautou

Rivière : Le Thoré

1 Repère(s) sur le site**GÉNÉRAL****Unité de gestion :** Garonne-Tarn-Lot**Code :** GTL_S_7178**Date de mise à jour :** 25/08/2016**Auteur :** SPC GTL

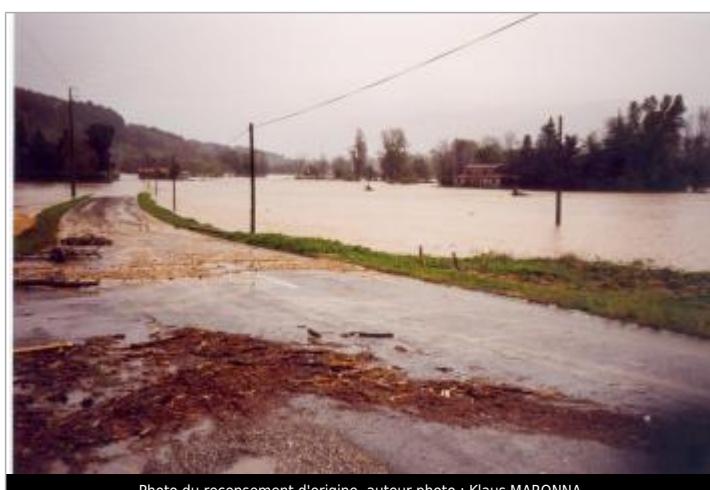
Commentaires : Vue de la RD 65 en direction de l'amont. Nous sommes en amont de la RN 112 et de son remblai qui rempli qui provoque un remous hydraulique. L'inondation est vaste sur les 2 rives. Les laisses de bois et brindilles sur la route indiquent clairement le niveau maximum des eaux atteint 3 ou 4 heures auparavant. Source: DDE - subdivision de Mazamet.

MARQUE**Maximum de l'inondation :** Oui**Visibilité :** Non**État du repère :** Disparu**Pérennité :** Non renseigné**Repère calculé :** Non**PHEC :** Non renseigné**SOURCE DE REPÉRAGE : ALBUM DE PHOTOGRAPHIE DE CRUES DU BASSIN DU TARN EN MIDI-PYRÉNÉES. -****Type de repérage :** Campagne de terrain post-inondation**Organisme :** Bureau d'études**NIVELLEMENT D'ORIGINE****Méthode :** Non renseigné**Organisme :** Inconnu**Référence nivélée :** Autre type de référence**Système altimétrique :** NGF IGN 1969 (système normal)

Photo du recensement d'origine. auteur photo : Klaus MARONNA
