Commune : CAUCALIERES

Rivière : Le Thoré

1 Repère(s) sur le site**GÉNÉRAL****Unité de gestion :** Garonne-Tarn-Lot**Code :** GTL_S_7125**Date de mise à jour :** 07/11/2017**Auteur :** SPC GTL

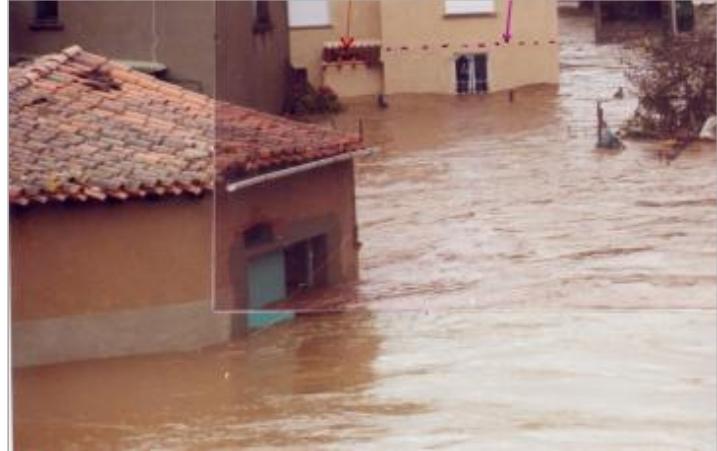
Rive gauche - vers l'aval

Photo du recensement d'origine, auteur photo : Klaus MARONNA

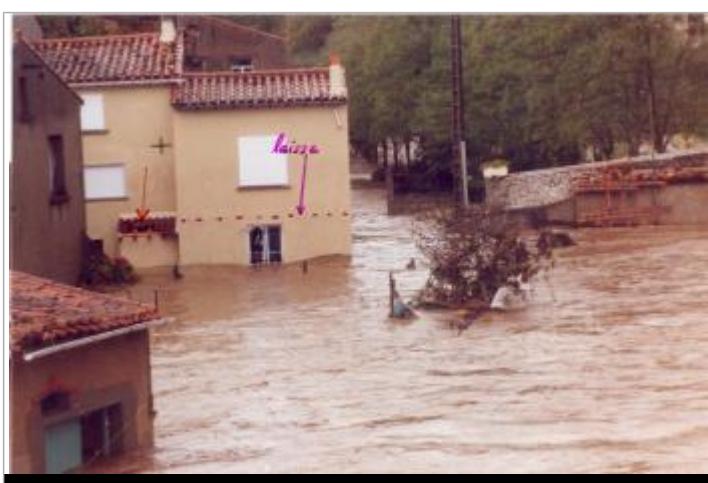
Commentaires : La vue est prise de la rive gauche - vers l'aval - en situation de nette décrue. La rampe d'accès à la passerelle est visible à droite de la photographie. Laisse perceptible sur le bâtiment clair - confirmée par les dégâts à la petite toiture (flèche rouge). Source: G Lalbat - la Dépêche - agence de Mazamet.

MARQUE**Maximum de l'inondation :** Oui**Visibilité :** Non**État du repère :** Disparu**Pérennité :** Aucune**Repère calculé :** Non**PHEC :** Non renseigné**SOURCE DE REPÉRAGE : ALBUM DE PHOTOGRAPHIE DE CRUES DU BASSIN DU TARN EN MIDI-PYRÉNÉES. -****Type de repérage :** Campagne de terrain post-inondation**Organisme :** Bureau d'études**NIVELLEMENT D'ORIGINE****Méthode :** Non renseigné**Organisme :** Inconnu**Référence nivélée :** Autre type de référence**Système altimétrique :** NGF IGN 1969 (système normal)

Photo du recensement d'origine. auteur photo : Klaus MARONNA
