Commune : **LABRUGUIERE**Rivière : **Le Thoré****Rue en amont du pont menant à l'usine.****2**

**GÉNÉRAL****Unité de gestion :** Garonne-Tarn-Lot**Code :** GTL\_S\_7068**Date de mise à jour :** 07/11/2017**Auteur :** SPC GTL

**GÉNÉRAL****Code :** GTL\_R\_4644**Date de mise à jour :****Auteur :** SPC GTL

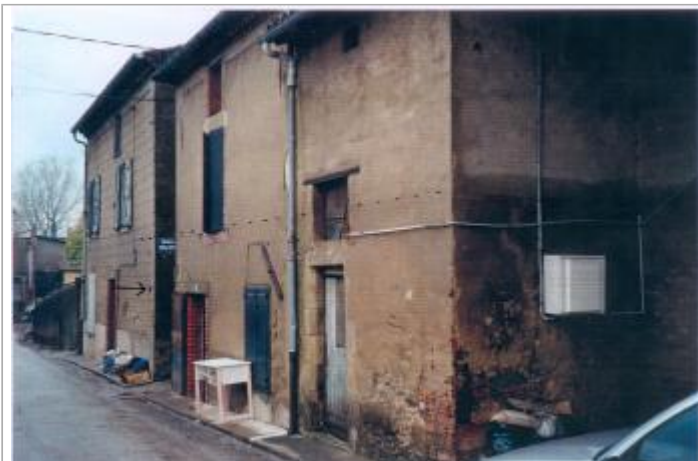
Photo du recensement d'origine. auteur photo : Klaus MARONNA
