Commune : **LABRUGUIERE**

Rivière : **Le Thoré**

Vu depuis le pont de la D60

Code : GTL_S_7050

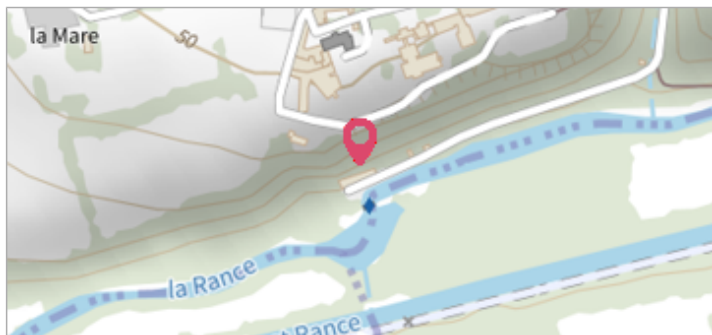
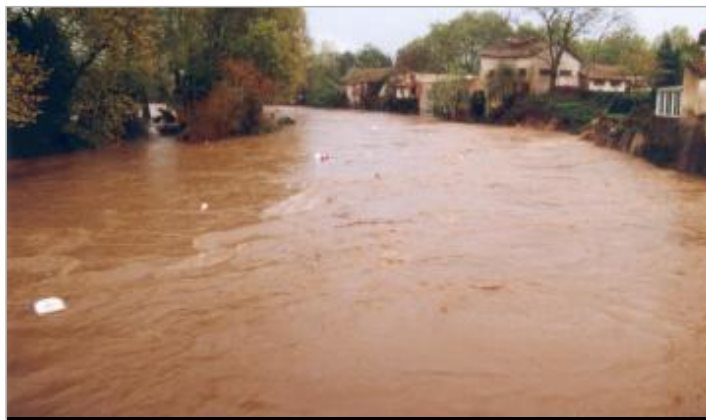
Photo du recensement d'origine. auteur photo : Klaus MARONNA

Commentaires : Photographie 1 - la vue est prise (en présence du maire de Castres - de dos à gauche) sur le pont de la D 60 en direction de l'aval - peu après le maximum de la crue. On perçoit à 100m la perturbation hydraulique liée à la chaussée. Les ripisylves sont largement inondées. Photographie 2 - vue du même pont vers l'amont. Nombreux objets flottants, le hameau de Lamothe (commune de Labruguière) et à droite de la photographie - le parc du château de hauterive (commune de Castres) est à gauche. Source: Carivenc - Mairie de Castres.

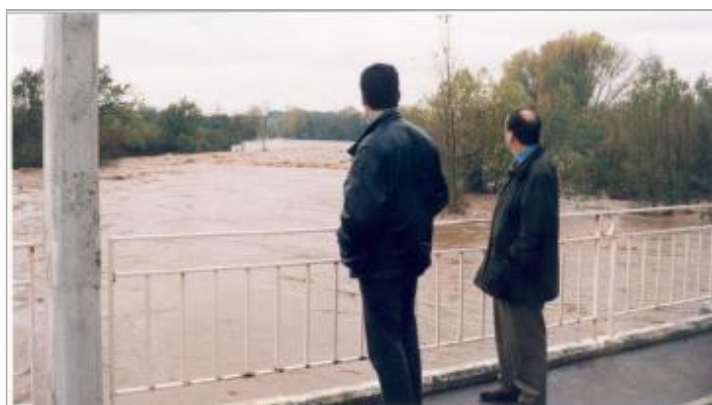
Nature du repère : **Laisse d'inondation**

Photo du recensement d'origine. auteur photo : Klaus MARONNA

État du repère : Disparu
