Commune : LABRUGUIERE

Rivière : Le Thoré

Vu depuis le pont de la D60

Unité de gestion : Garonne-Tarn-Lot**Code :** GTL_S_7050**Date de mise à jour :** 07/11/2017**Auteur :** SPC GTL

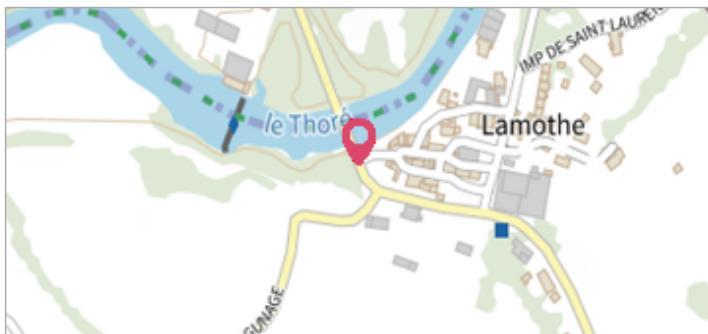
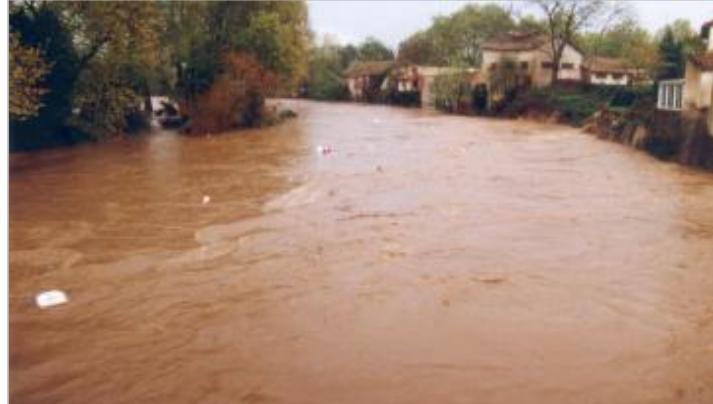
Photo du recensement d'origine. auteur photo : Klaus MARONNA

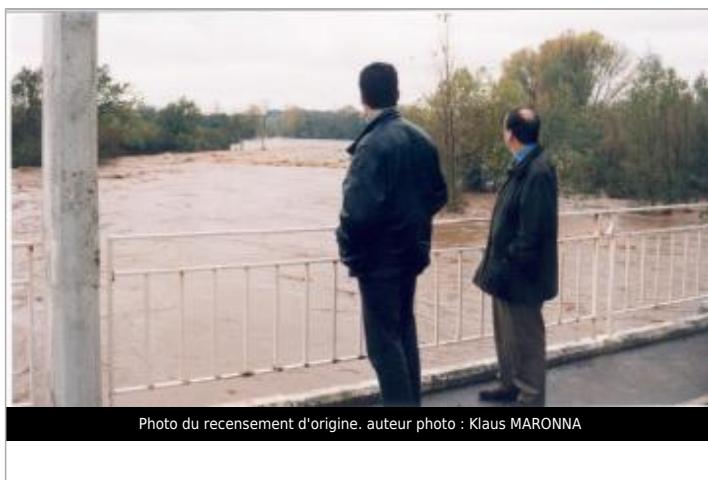
Commentaires : Photographie 1 - la vue est prise (en présence du maire de Castres - de dos à gauche) sur le pont de la D 60 en direction de l'aval - peu après le maximum de la crue. On perçoit à 100m la perturbation hydraulique liée à la chaussée. Les ripisylves sont largement inondées.
 Photographie 2 - vue du même pont vers l'amont. Nombreux objets flottants, le hameau de Lamothe (commune de Labruguière) et à droite de la photographie - le parc du château de hauterive (commune de Castres) est à gauche. Source: Carivenc - Mairie de Castres.

Maximum de l'inondation : Oui**Visibilité :** Non**État du repère :** Disparu**Pérennité :** Aucune**Repère calculé :** Non**PHEC :** Non renseigné
