Commune : **MIRANDE**Rivière : **La Baïse****Pigeonnier à coté du stade.****1** Repère(s) sur le site**GÉNÉRAL****Unité de gestion :** Garonne-Tarn-Lot**Code :** GTL_S_1304**Date de mise à jour :** 25/08/2016**Auteur :** SPC GTL

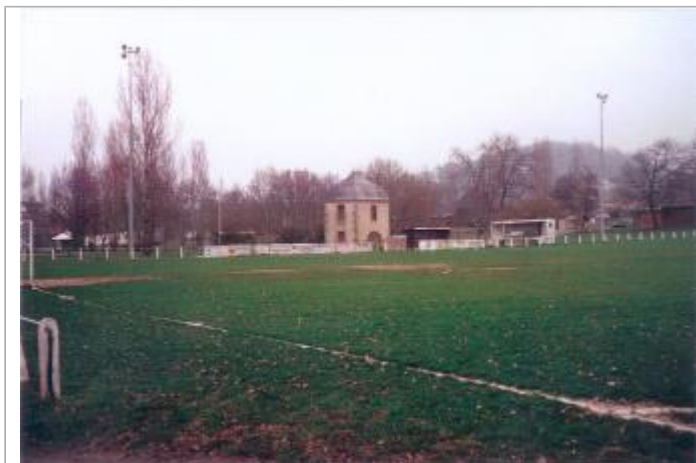
Photo du recensement d'origine. auteur photo : Klaus MARONNA

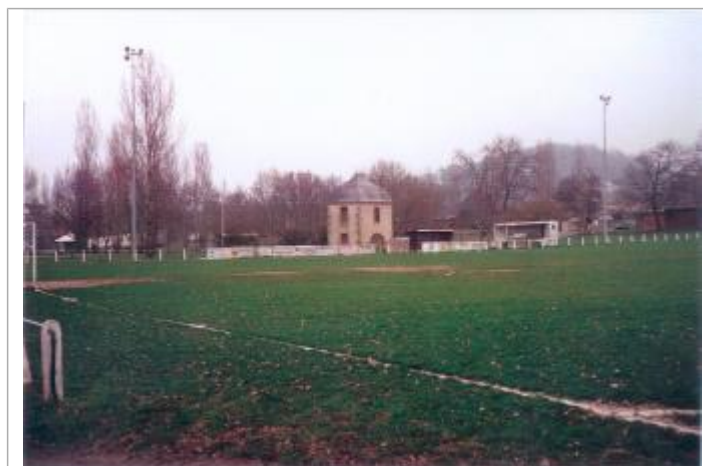
**11 Juin 2000**Nature de l'inondation : **Débordement de cours d'eau**Altitude calculée de l'eau : **non déterminé**Nature du repère : **Photographie****Commentaires :** Photographie1: Vue sur un pigeonnier - situé en bordure du terrain de camping. Au niveau du pigeonnier - la hauteur de submersion avoisine 0 - 80m. La photographie a été prise vers 13h - au maximum de la crue? Source: mairie de Mirande. Photographie 2: m^me prise de vue hors crue.**GÉNÉRAL****Code :** GTL_R_4788**Date de mise à jour :****Auteur :** SPC GTL

MARQUE**Maximum de l'inondation :** Oui**Visibilité :** Non**État du repère :** Disparu**Pérennité :** Aucune**Repère calculé :** Non**PHEC :** Non renseigné**SOURCE DE REPÉRAGE :** ALBUM PHOTOGRAPHIES DE CRUES DES AFFLUENTS DE RIVE GAUCHE DE LA GARONNE ENTRE LA SAVE ET LA BAÏSE (K MARONNA) -**Type de repérage :** Campagne de terrain post-inondation**Organisme(s) :** Bureau d'études**NIVELLEMENT D'ORIGINE****Méthode :** Non renseigné**Organisme :** Inconnu**Référence nivelée :** Autre type de référence**Système altimétrique :** NGF IGN 1969 (système normal)**Différence entre le niveau d'eau et la référence (en m) :** 0.800 m

Photo du recensement d'origine. auteur photo : Klaus MARONNA
