Commune : **ROQUES**Rivière : **La Garonne****Route d'accès au camping****1**

**GÉNÉRAL****Unité de gestion :** Garonne-Tarn-Lot**Code :** GTL\_S\_4666**Date de mise à jour :** 25/08/2016**Auteur :** SPC GTL

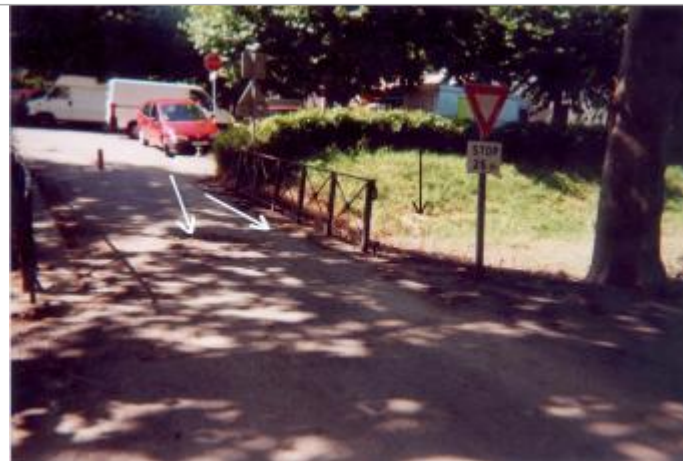
Photo du recensement d'origine. auteur photo : Klaus MARONNA

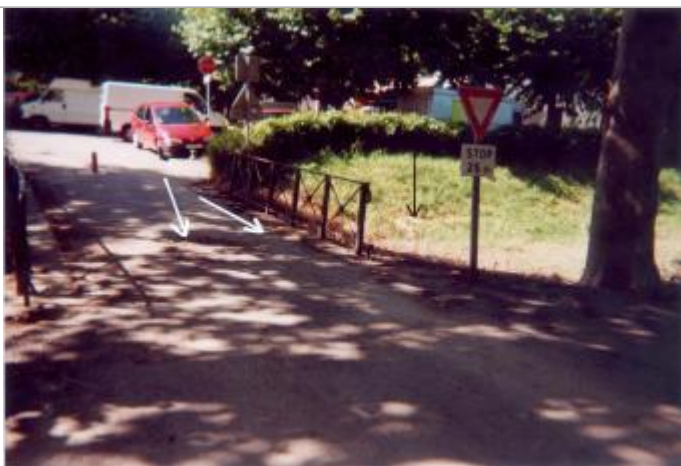
**Commentaires :** Vue opposée à la Garonne vers le centre. Sur la route - on distingue une laisse de crue peu nette (flèches blanches). A droite de la route - sur le talus - la crue a déposé une laisse nette (flèche noire). Photographie prise le 16/06/2000.

Photo du recensement d'origine. auteur photo : Klaus MARONNA
