Commune : **BOURRET**Rivière : **La Garonne****Pont routier désaffecté.****1**Repère(s) sur  
le site**GÉNÉRAL****Unité de gestion :** Garonne-Tarn-Lot**Code :** GTL\_S\_3567**Date de mise à jour :** 17/01/2018**Auteur :** SPC GTL

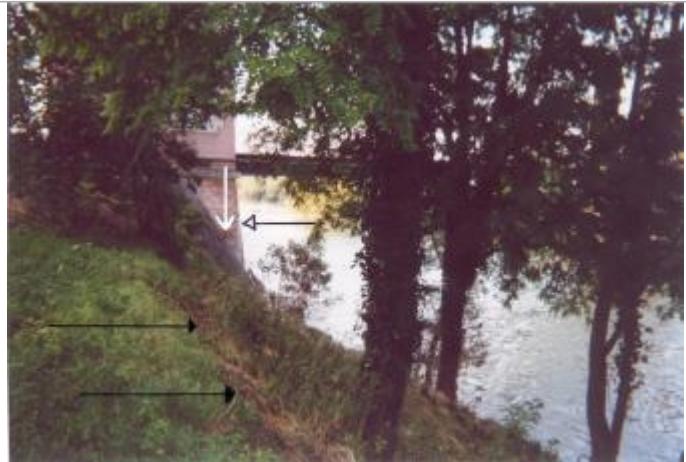
Photo du recensement d'origine. auteur photo : Klaus MARONNA

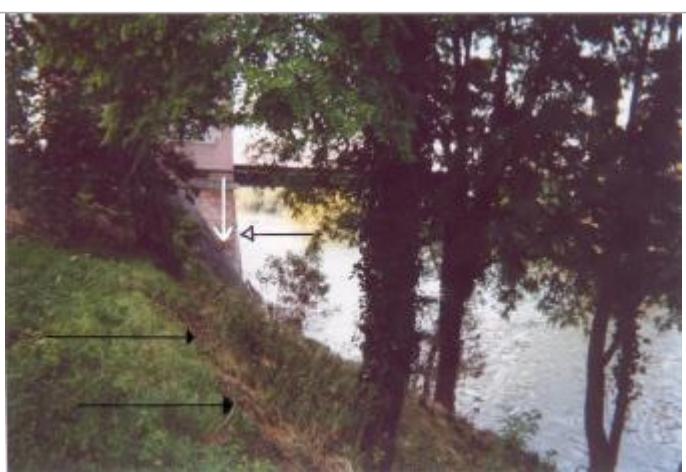
**Commentaires :** Photographie prise le 20/06/2000. Vue vers l'aval. Au premier plan - on distingue une laisse de crue (flèches pleines). Au centre - se trouve l'échelle de l'ancienne station d'hydrométrie générale de Bourret (flèche creuse). A sa gauche - on aperçoit une trace d'humilité laissée par la crue (flèche blanche). Elle est à 6 - 40m à l'échelle.

Photo du recensement d'origine. auteur photo : Klaus MARONNA
