Commune : **DAUMAZAN-SUR-ARIZE**

Rivière : **L' Arize**

Pont

Unité de gestion : Garonne-Tarn-Lot
Code : GTL_S_4016 **Date de mise à jour :** 25/10/2017
Auteur : SPC GTL

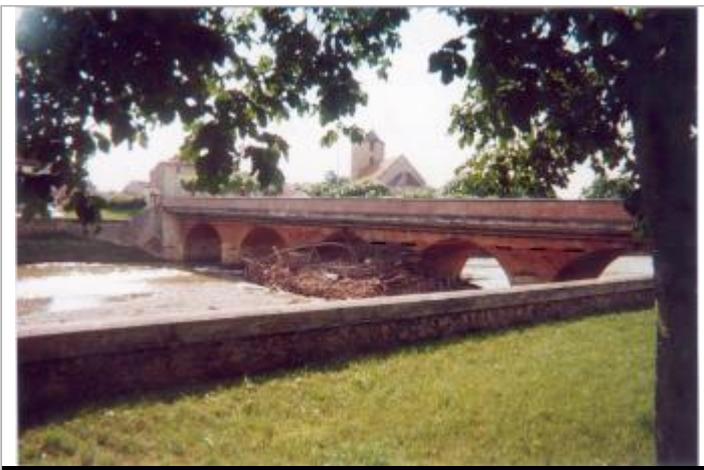
Photo du recensement d'origine. auteur photo : Klaus MARONNA

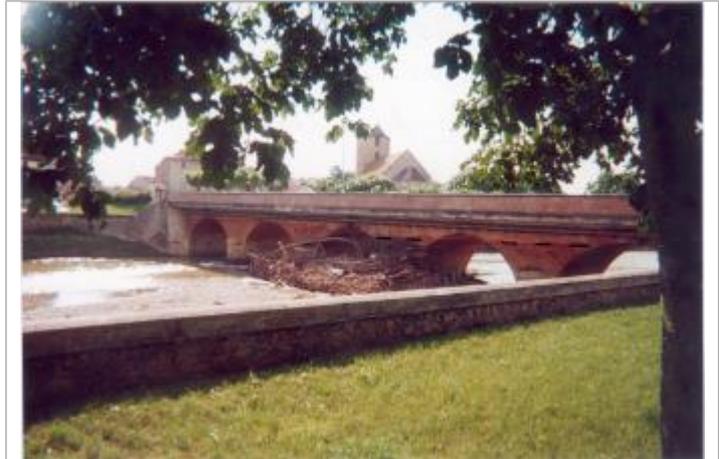
Commentaires : Photographie prise le 14/06/2000. Vue sur la face amont du pont. On distingue les traces d'un embâcle. Selon un riverain - lors de la crue - l'embâcle aurait été plus important - laissant seulement les deux arches de gauche libre. La trace d'humidité sur les 2 piles de droite (tirets) montre que le pont a été presque entièrement en charge.

Photo du recensement d'origine. auteur photo : Klaus MARONNA

Maximum de l'inondation : Oui
Visibilité : Non **État du repère :** Disparu
Pérennité : Non renseigné **Repère calculé :** Non
PHEC : Non renseigné
