Commune : **RIEUX-VOLVESTRE**Rivière : **L' Arize****Face amont du pont de la D 627.****3** Repère(s) sur le site**GÉNÉRAL****Unité de gestion :** Garonne-Tarn-Lot**Code :** GTL_S_3600**Date de mise à jour :** 01/03/2023**Auteur :** SPC GTL

GÉNÉRAL**Code :** GTL_R_4844**Date de mise à jour :****Auteur :** SPC GTL

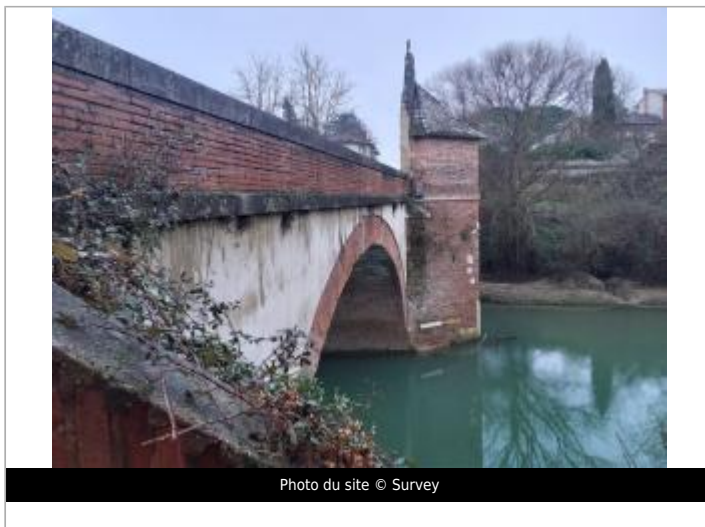
**11 Juin 2000**Nature de l'inondation : **Débordement de cours d'eau**Altitude calculée de l'eau : **non déterminé**Nature du repère : **Laisse d'inondation**

Commentaires : Photographie prise le 14/06/2000. Sous l'arche de gauche - on distingue une trace d'humidité homogène (flèche pleine). Sur le bâtiment en amont immédiat du pont est porté un repère de la crue du 23/06/1875 (flèche creuse). La crue de juin 2000 est restée nettement en dessous de ce repère.
