Commune : **RIEUX-VOLVESTRE**Rivière : **L' Arize****Face amont du pont de la D 627.****3** Repère(s) sur le site**GÉNÉRAL****Unité de gestion :** Garonne-Tarn-Lot**Code :** GTL\_S\_3600**Date de mise à jour :** 01/03/2023**Auteur :** SPC GTL

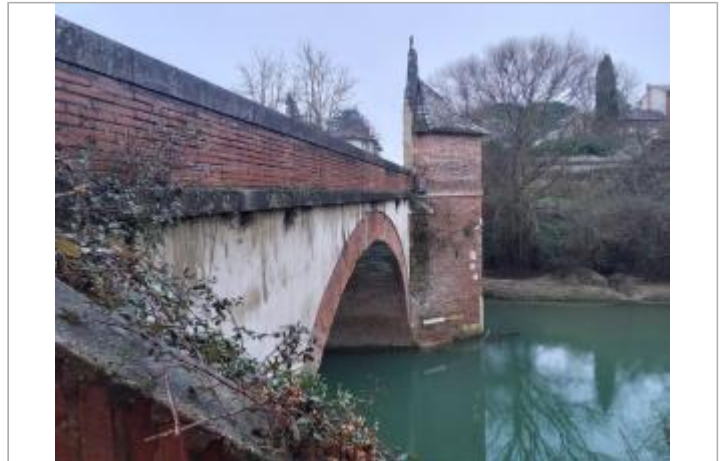
Photo du site © Survey

**11 Juin 2000**Nature de l'inondation : **Débordement de cours d'eau**Altitude calculée de l'eau : **non déterminé**Nature du repère : **Laisse d'inondation****Commentaires :** Photographie prise le 14/06/2000. Sous l'arche de gauche - on distingue une trace d'humidité homogène (flèche pleine). Sur le bâtiment en amont immédiat du pont est porté un repère de la crue du 23/06/1875 (flèche creuse). La crue de juin 2000 est restée nettement en dessous de ce repère.**GÉNÉRAL****Code :** GTL\_R\_4844**Date de mise à jour :****Auteur :** SPC GTL
