Commune : **PAILHES****Eglise en aval du pont.**Rivière : **La Lèze****1** Repère(s) sur le site**GÉNÉRAL****Unité de gestion :** Garonne-Tarn-Lot**Code :** GTL\_S\_5129**Date de mise à jour :** 25/10/2017**Auteur :** SPC GTL

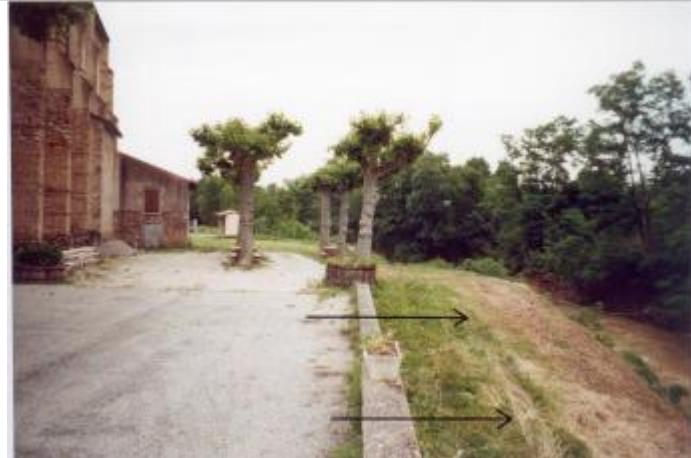
Photo du recensement d'origine. auteur photo : Klaus MARONNA

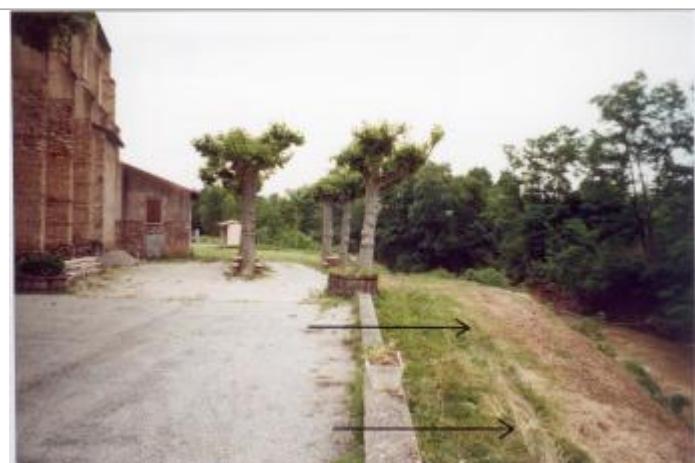
**11 Juin 2000**Nature de l'inondation : **Débordement de cours d'eau**Altitude calculée de l'eau : **non déterminé**Nature du repère : **Laisse d'inondation****Commentaires :** Photographie prise le 12/06/2000. Vue vers l'aval. La laisse de crue (flèches) - au premier plan - montre que la Lèze a coulé à plein bord. L'église et l'aire de pique nique n'ont pas été submergées.**GÉNÉRAL****Code :** GTL\_R\_4846**Date de mise à jour :****Auteur :** SPC GTL

Photo du recensement d'origine. auteur photo : Klaus MARONNA
