Commune : ARTIGAT

Rivière : La Lèze

Bâtiment municipal

1 Repère(s) sur le site**GÉNÉRAL****Unité de gestion :** Garonne-Tarn-Lot**Code :** GTL_S_5127**Date de mise à jour :** 25/08/2016**Auteur :** SPC GTL

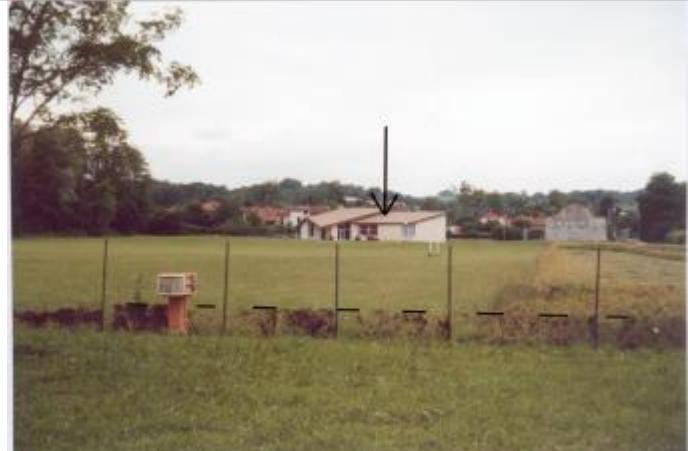
Photo du recensement d'origine. auteur photo : Klaus MARONNA

Commentaires : Photographie prise le 12/06/2000. Vue depuis le camping du village. Au premier plan - on distingue de débris déposés par la Lèze dans le grillage (tirets) - indiquant son niveau atteint. Au centre de la photographie - on aperçoit un bâtiment municipal (flèche). Il a été inondé par le ruisseau de Jacquot dont on distingue - à gauche - les arbres qui bordent le lit.

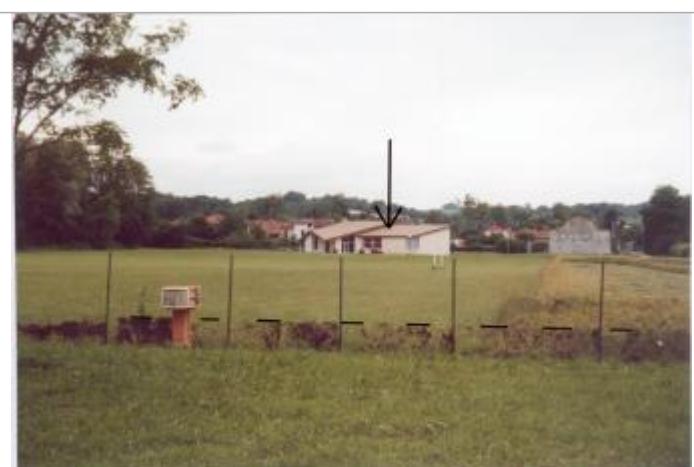
MARQUE**Maximum de l'inondation :** Oui**Visibilité :** Non**État du repère :** Disparu**Pérennité :** Aucune**Repère calculé :** Non**PHEC :** Non renseigné**SOURCE DE REPÉRAGE : LA CRUE DE 11/06/2000 DE LA GARONNE- L'ARIZE- LA LÈZE- LA SAVE, RECUEIL PHOTOGRAPHIQUE. -****Type de repérage :** Campagne de terrain post-inondation**Organisme :** Bureau d'études**NIVELLEMENT D'ORIGINE****Méthode :** Non renseigné**Organisme :** Inconnu**Référence nivélée :** Autre type de référence**Système altimétrique :** NGF IGN 1969 (système normal)

Photo du recensement d'origine. auteur photo : Klaus MARONNA
