Commune : ARTIGAT

Rivière : La Lèze

Route d'accès au camping.

Unité de gestion : Garonne-Tarn-Lot**Code :** GTL_S_5164**Date de mise à jour :** 25/08/2016**Auteur :** SPC GTL

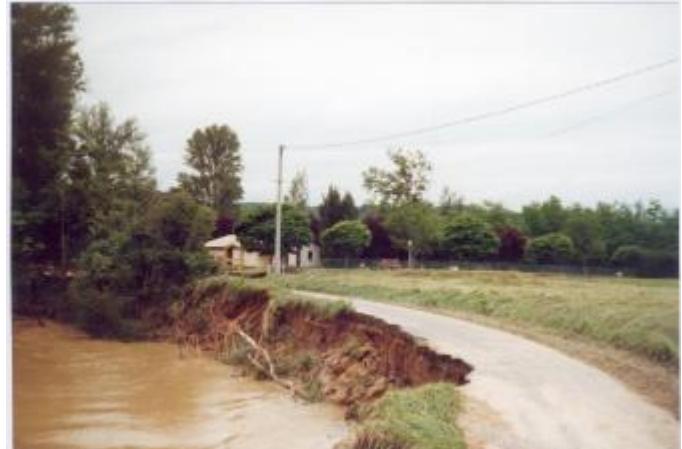
Photo du recensement d'origine. auteur photo : Klaus MARONNA

**11 Juin 2000**Nature de l'inondation : **Débordement de cours d'eau**Altitude calculée de l'eau : **non déterminé**Nature du repère : **Laisse d'inondation****Commentaires :** Photographie prise le 12/06/2000. Vue vers l'amont sur la camping et sa route d'accès. La crue a érodé la berge et endommagé la route. L'herbe couchée - à droite de la route - montre que les eaux inondantes ont court-circuité la sinuosité dans laquelle est situé le camping.

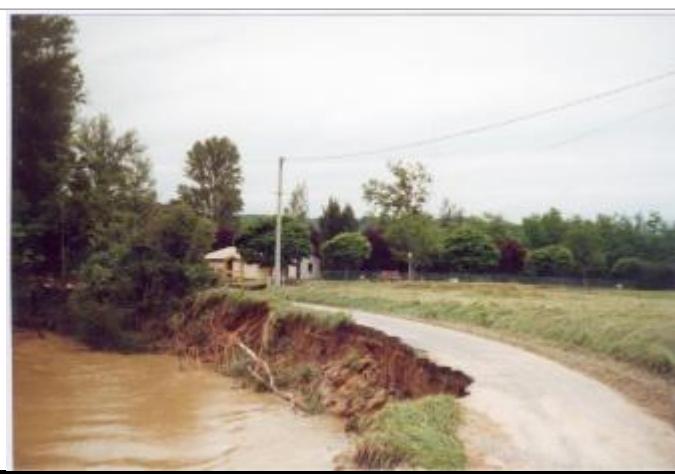
Photo du recensement d'origine. auteur photo : Klaus MARONNA
