Commune : SAINT-SULPICE-SUR-LEZE

**Bâtiment.**

Rivière : La Lèze

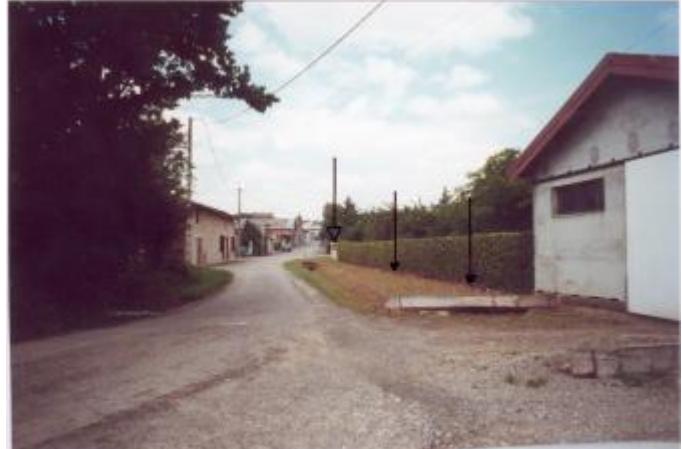
Photo du recensement d'origine. auteur photo : Klaus MARONNA

**Commentaires :** Photographie prise le 12/06/2000. Vue vers le bâtiment et vers le centre ville. Sur le bâtiment on distingue une trace d'humidité homogène (tirets qui est à 0 - 27m du sol. Elle se poursuit moins nettement dans la haie à gauche (flèches pleines). En remontant vers l'agglomération - la trace dans la haie disparaît peu avant le pilier blanc (flèche creuse) qui correspond à la limite d'inondation

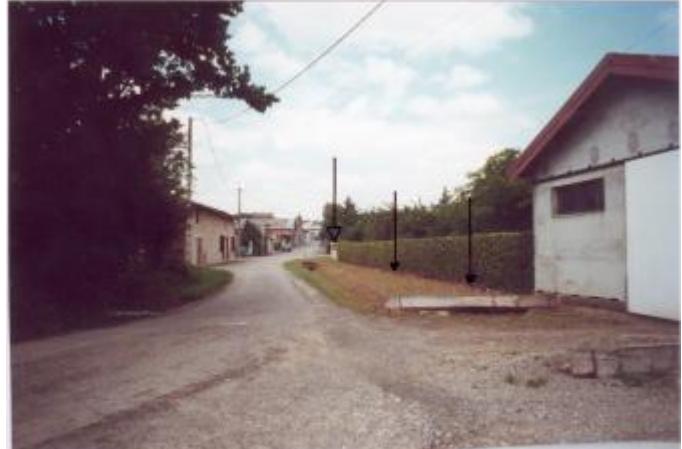
Photo du recensement d'origine. auteur photo : Klaus MARONNA
