Commune : **SAINT-SULPICE-SUR-LEZE**Rivière : **La Lèze****Bâtiment.****1** Repère(s) sur le site**GÉNÉRAL****Unité de gestion :** Garonne-Tarn-Lot**Code :** GTL_S_4127**Date de mise à jour :** 25/08/2016**Auteur :** SPC GTL

GÉNÉRAL**Code :** GTL_R_4865**Date de mise à jour :****Auteur :** SPC GTL

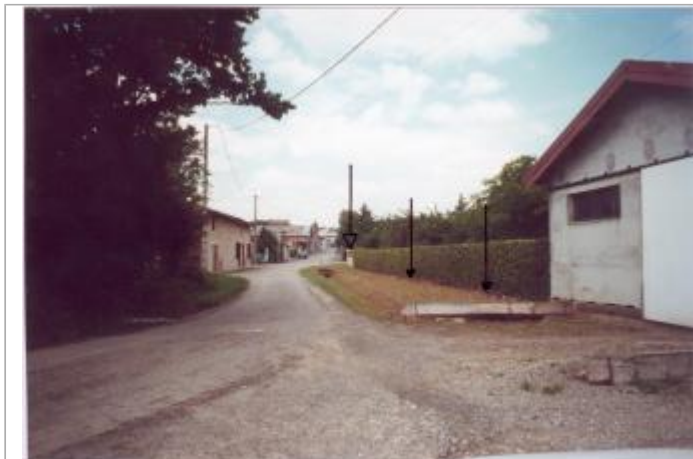
Photo du recensement d'origine. auteur photo : Klaus MARONNA

Commentaires : Photographie prise le 12/06/2000. Vue vers le bâtiment et vers le centre ville. Sur le bâtiment on distingue une trace d'humidité homogène (tirets qui est à 0 - 27m du sol. Elle se poursuit moins nettement dans la haie à gauche (flèches pleines). En remontant vers l'agglomération - la trace dans la haie disparaît peu avant le pilier blanc (flèche creuse) qui correspond à la limite d'inondation

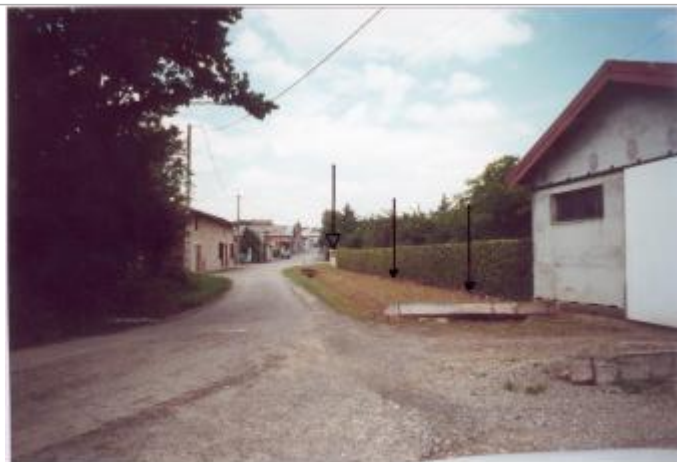
Photo du recensement d'origine. auteur photo : Klaus MARONNA
